**Biserica „Sf. Ioan Botezătorul” - cod LMI 2015- NT-II-m-A-10732.03, datare: 1844, adăugiri cca. 1880**

| | | | | SFANTA MANASTIRE VARATEC<br><br>DENUMIRE PROIECT:<br>PUNEREA IN VALOARE A PATRIMONIULUI CULTURAL<br>PRIN CONSOLIDAREA SI CONSERVAREA BISERICII<br>„SFANTUL IOAN BOTEZATORUL”, IN CADRUL ANSAMBLULUI<br>MANASTIRII VARATEC<br>Sat Varatec, Str. Vrancea Micu, Nr.25, Comuna Agapia, Județul Neamț | Project nr.<br>FAZA:<br>D.T.C.A.+P<br>VOLUM:<br>ARH |
| Drepturi de autor: S.C.EUROAMIRA S.R.L. conform Lege nr. 8/1996 | | | Revizia:R0 | ARHITECTURA- RELEVU<br><br>PLAN PARTER | PLANSĂ<br>AR.1 |

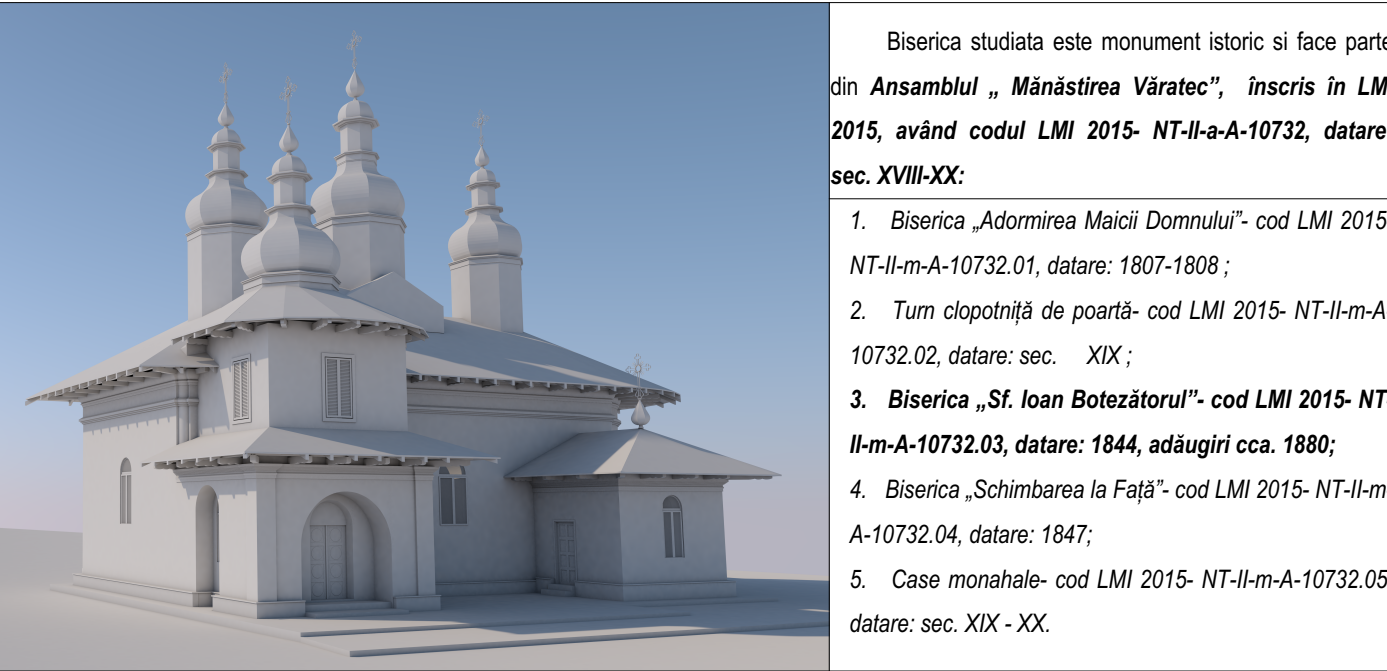
- fisuri in spaletii de zidarie in zona diaconiconului, vizibile la exterior;
- fisuri verticale la nivelul buiandrugilor in zona pronaosului, vizibile la exterior;
- fisuri verticale la nivelul buiandrugilor in zona pridvorului vizibile la exterior;
- fisuri si crapaturi in cheia arcadei ce separa pronaosul de naos;
- fisuri verticale la nivelul buiandrugilor, in zona naosului, vizibile la interior;
- infiltratii de umezeala in ziduri in zona naosului, vizibile la exterior;
- elemente de sarpanata partial degradate, deformate si cu sectiuni pe alocuri subdimensionate;
- unele elemente ale șarpantei au fost înlocuite în diverse etape de reparații locale, astfel că structura actuală a acoperișului este neomogen
- astereala degradata din cauza infiltratiilor de apa;
- tencuiala desprinsa in zona diaconiconului, vizibile la exterior.
