Biserica „Sf. Ioan Botezătorul” - cod LMI 2015- NT-II-m-A-10732.03, datare: 1844, adăugiri cca. 1880

| RELEVAT<br>ARH. MIHAELA POPINIUC | | Format: | DENUMIRE PROIECT:<br>PUNEREA IN VALOARE A PATRIMONIULUI CULTURAL<br>PRIN CONSOLIDAREA SI CONSERVAREA BISERICII<br>„SFANTUL IOAN BOTEZATORUL”, DIN CADRUL ANSAMBLULUI<br>MANASTIRII VARATEC | FAZA:<br>D.T.A.C.+Pit |
| Drepturi de autor: S.C. EUROAMIRA S.R.L. conform Lege nr. 8/1996 | | Revizia:RO | ARHITECTURA- RELEVU<br><b>FATADA NORD</b> | PLANSĂ<br>AR.11 |

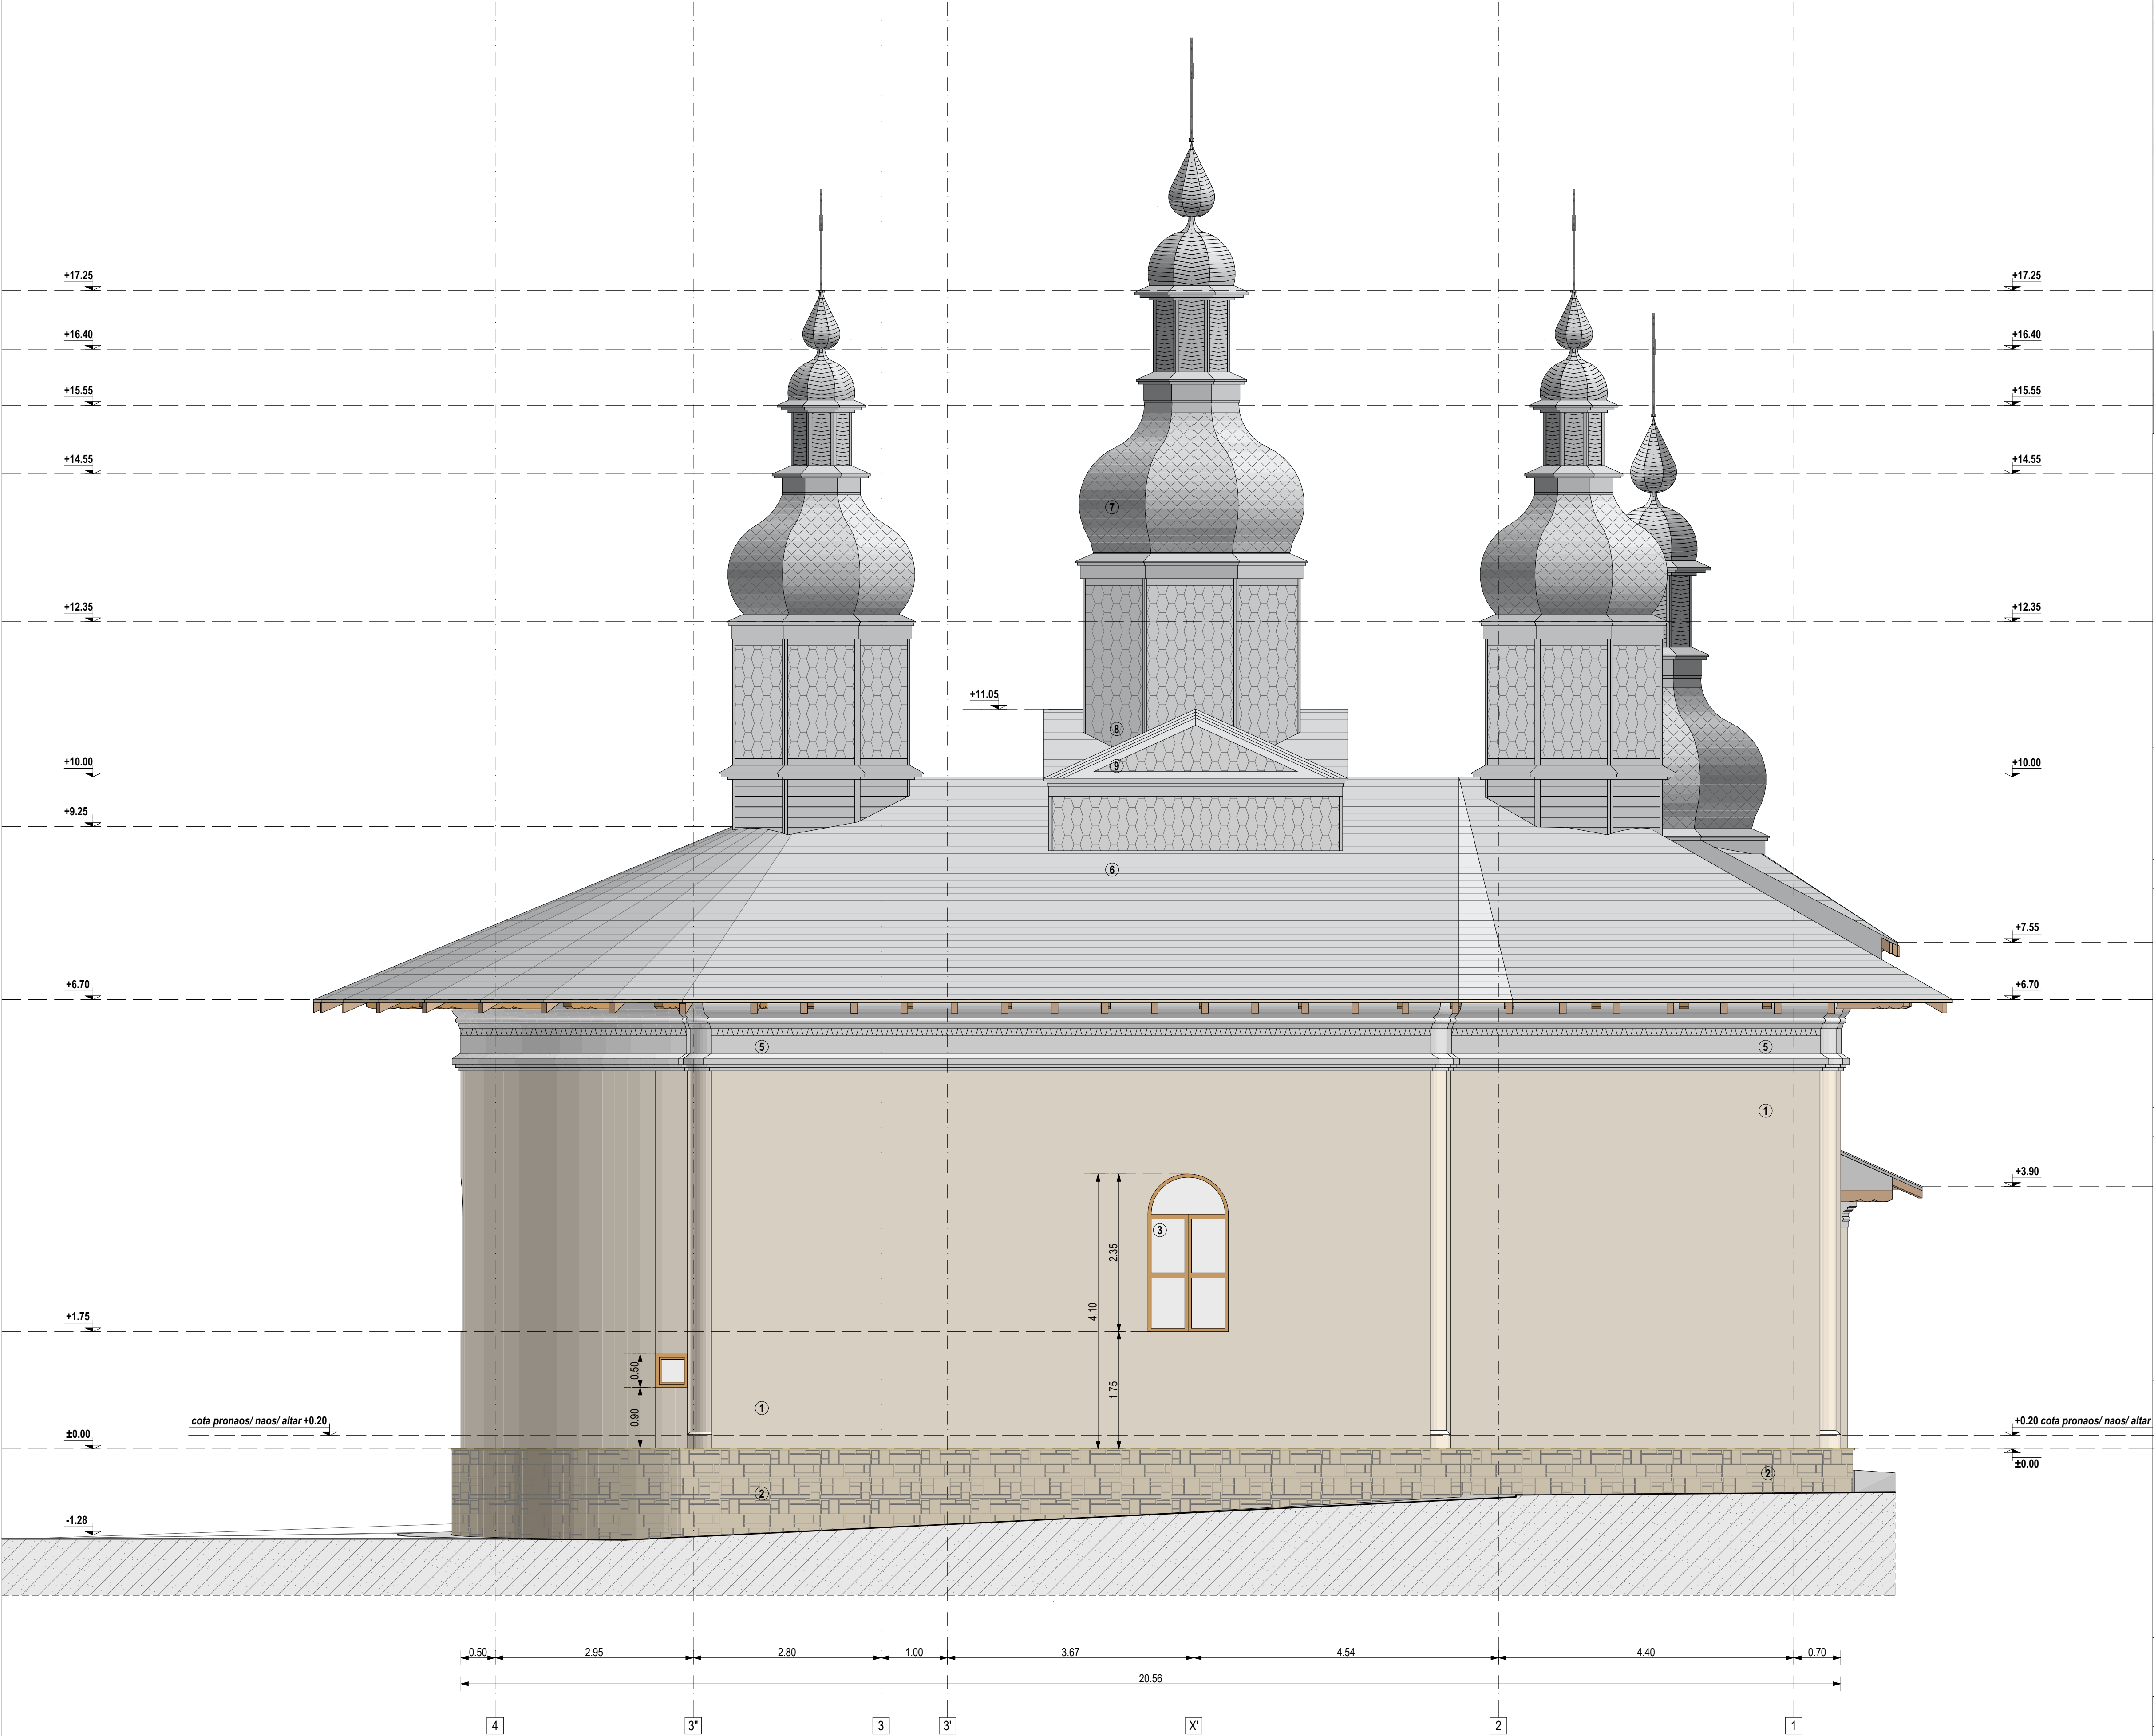
- fisuri in spaletii de zidarie in zona diaconiconului, vizibile la exterior;
- fisuri verticale la nivelul buiandrugilor in zona pronaosului, vizibile la exterior;
- fisuri verticale la nivelul buiandrugilor in zona pridvorului vizibile la exterior;
- fisuri si crapaturi in cheia arcadei ce separa pronaosul de naos;
- fisuri verticale la nivelul buiandrugilor, in zona naosului, vizibile la interior;
- infiltratii de umezeala in ziduri in zona naosului, vizibile la exterior;
- elemente de sarpanța partial degradate, deformate si cu sectiuni pe alocuri subdimensionate;
- unele elemente ale șarpantei au fost înlocuite în diverse etape de reparații locale, astfel că structura actuală a acoperișului este neomogenă.
- astereala degradata din cauza infiltratilor de apa;
- tencuiala desprinsa in zona diaconiconului, vizibile la exterior.
