Biserica „Sf. Ioan Botezătorul” - cod LMI 2015- NT-II-m-A-10732.03, date: 1844, adăugiri cca. 1880

| <div></div> <div>PROIECTANT GENERAL:<br/>Iasi, Calea Chisinaului, nr. 17, corp C1,<br/>et. 2, cam.207, judetul Iasi<br/>J221305/2007, C.U.I.: RO 21648235,<br/>Tel.:+40.332152.180,Fax:+40.374090.048</div> | | BENEFICIAR: | | Proiect nr.<br>001/2018 |
| | | | ARHITECTURA- RELEVU | |
| | | | SECTIUNE TRANSVERSALA S1 | |

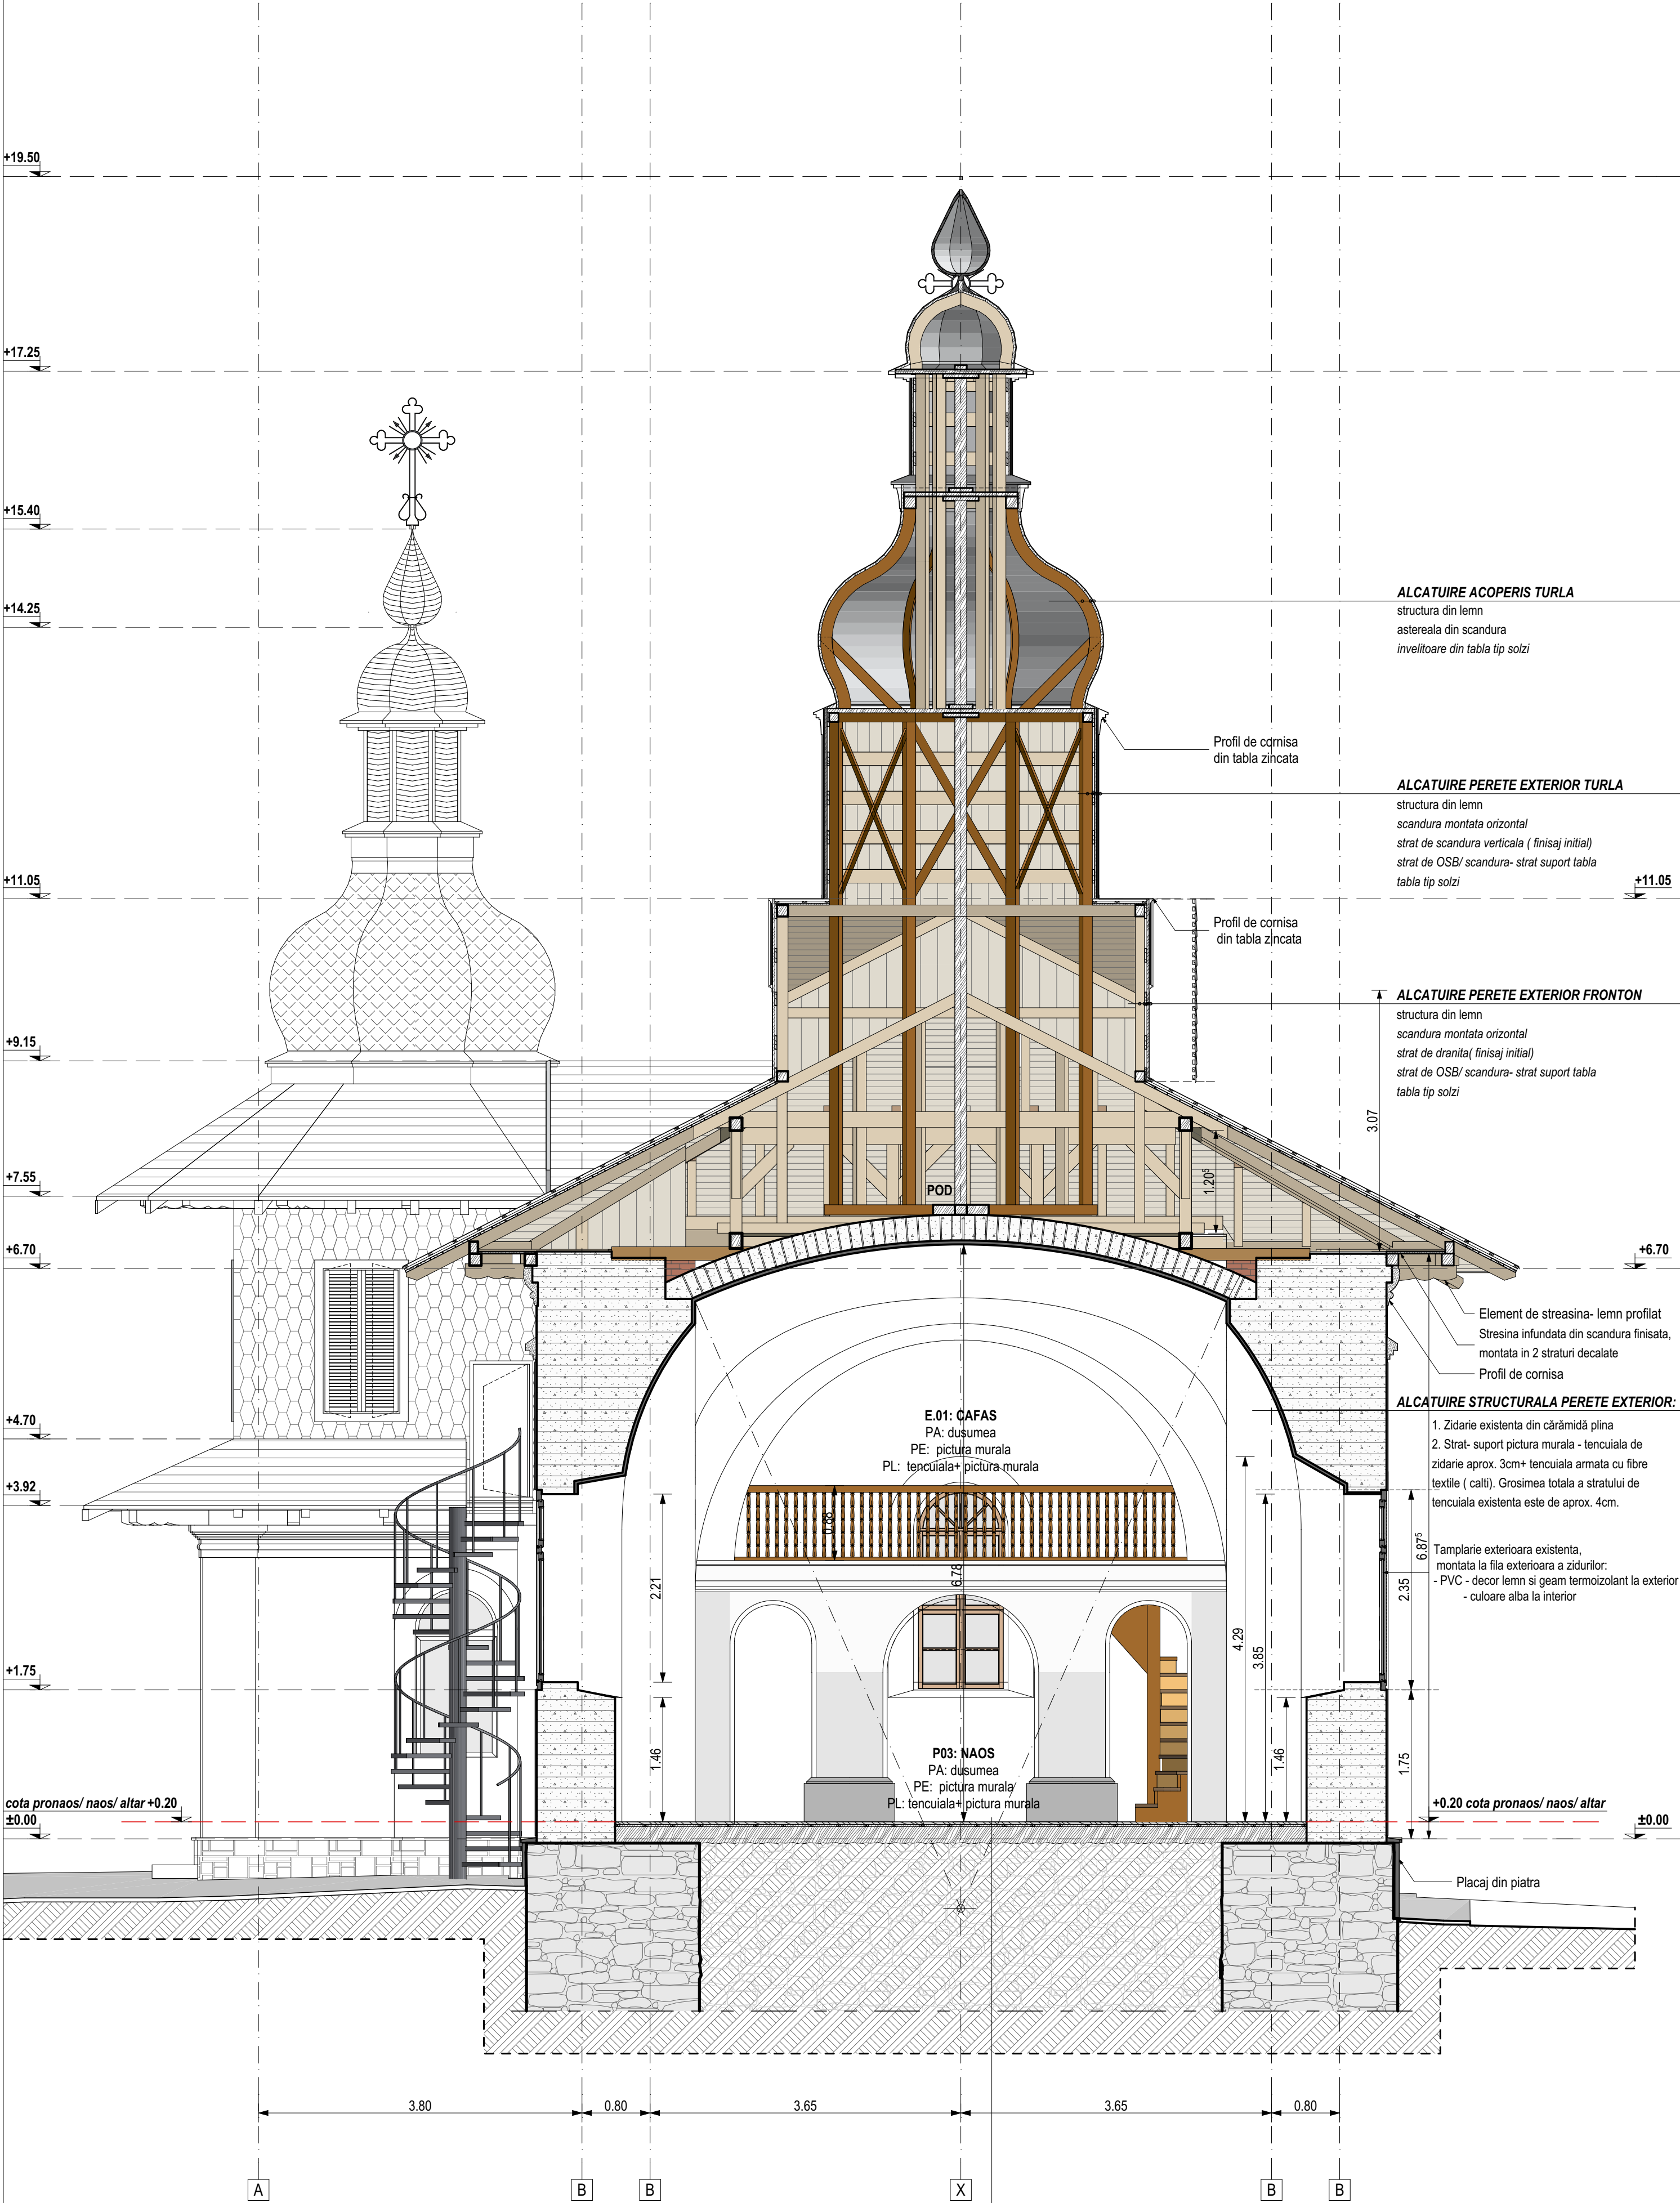
| <ul style="list-style-type: none"><li>▪ fisuri in spaletii de zidarie in zona diaconiconului, vizibile la exterior;</li><li>▪ fisuri verticale la nivelul buiandrugilor in zona pronaosului, vizibile la exterior;</li><li>▪ fisuri verticale la nivelul buiandrugilor in zona pridvorului vizibile la exterior;</li><li>▪ fisuri si crapaturi in cheia arcadei ce separa pronaosul de naos;</li><li>▪ fisuri verticale la nivelul buiandrugilor, in zona naosului, vizibile la interior;</li><li>▪ infiltratii de umezeala in ziduri in zona naosului, vizibile la exterior;</li><li>▪ elemente de sarpanta partial degradate, deformate si cu sectiuni pe alocuri subdimensionate;</li><li>▪ unele elemente ale sarpantei au fost inlocuite în diverse etape de reparatii locale, astfel că structura actuală a acoperişului este neomogenă.</li><li>▪ astereala degradata din cauza infiltratiilor de apa;</li><li>▪ tencuiala desprinsa in zona diaconiconului, vizibile la exterior.</li></ul> | |

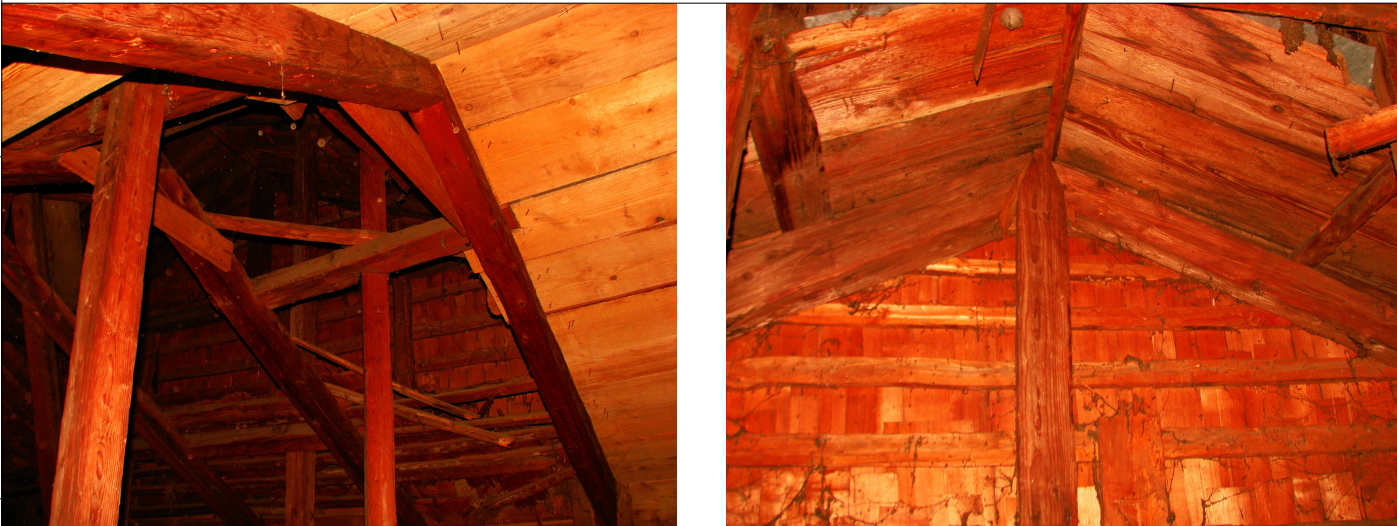
Biserica „Sf. Ioan Botezătorul”- Pod- zona fronton turla naos- fotografii decembrie 2017
