Biserica „Sf. Ioan Botezătorul” - zona turn clopotniță- fotografii decembrie 2017

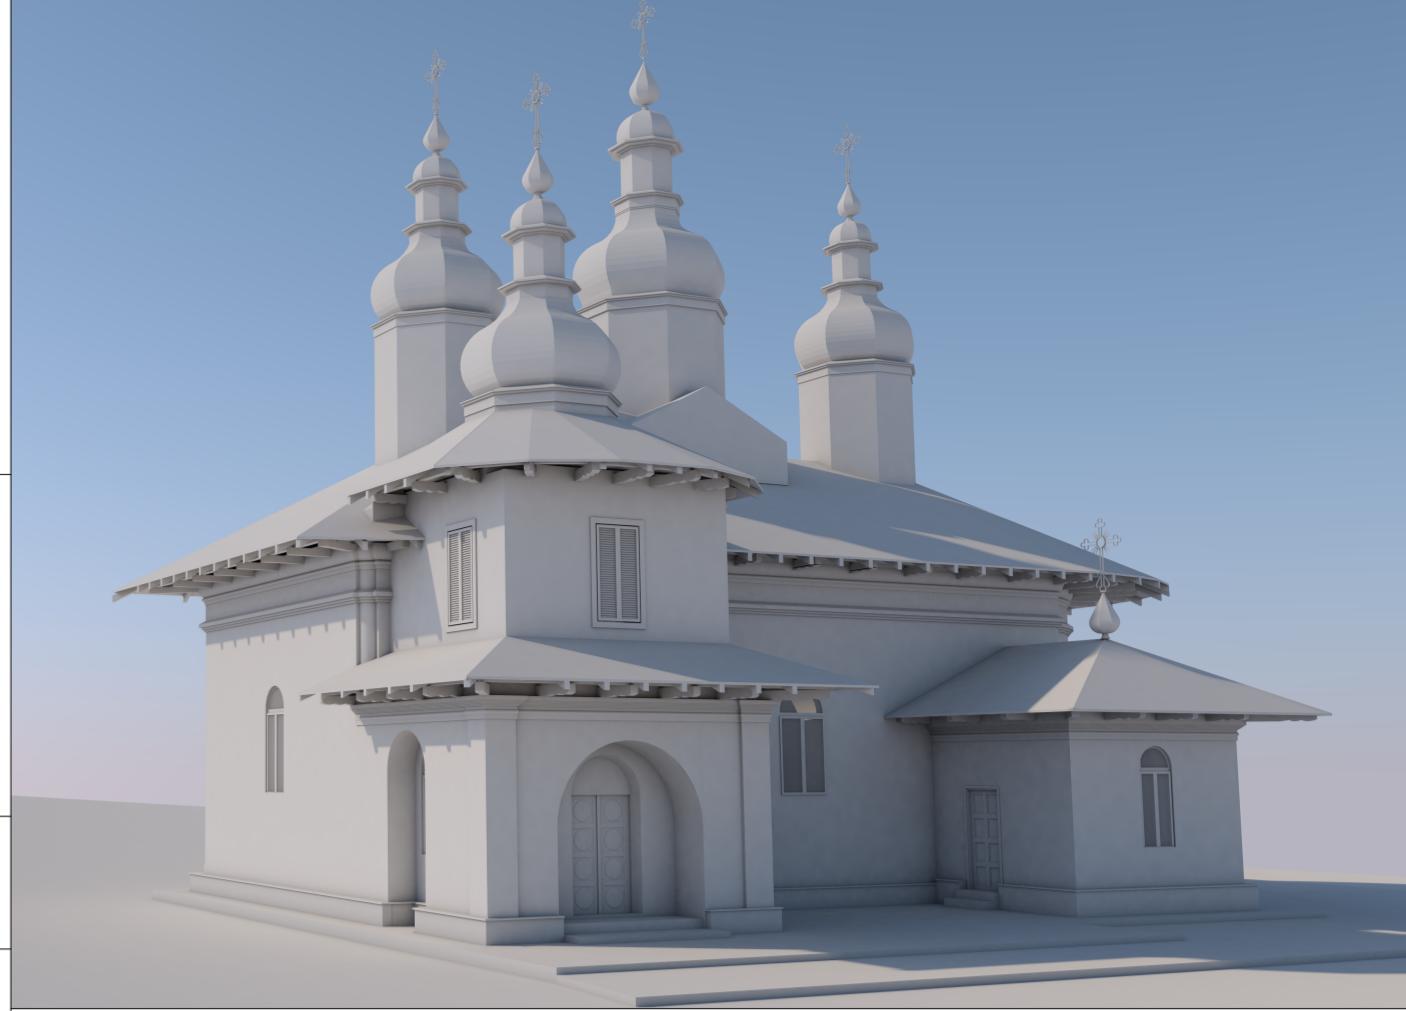
Zone afectate de infiltratii/  
Discontinuitati la nivelul  
finisajului- datorate lipsei  
sistemuui de preluare al  
apelor pluviale

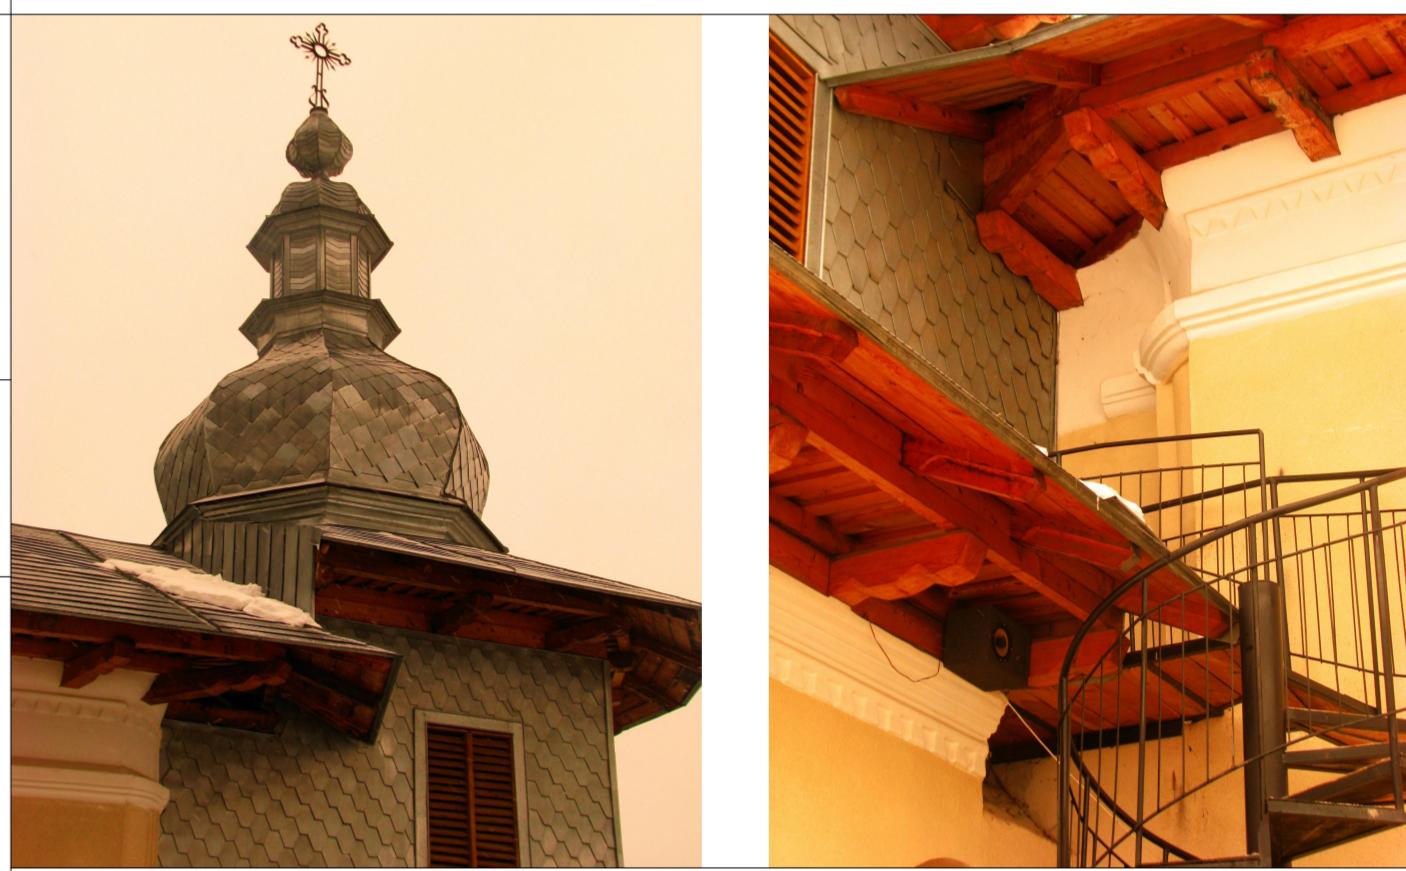
Zone cu fisuri
