| Drepturi de autor: S.C. EUROAMIRA S.R.L. conform Lege nr. 8/1996 | | Revizia RO | ARHITECTURA- RELEVU |
| | | | <b>FATADA SUD</b> |
| | | | Project nr. 001/2018 |
| | | | PLANSĂ AR.8 |

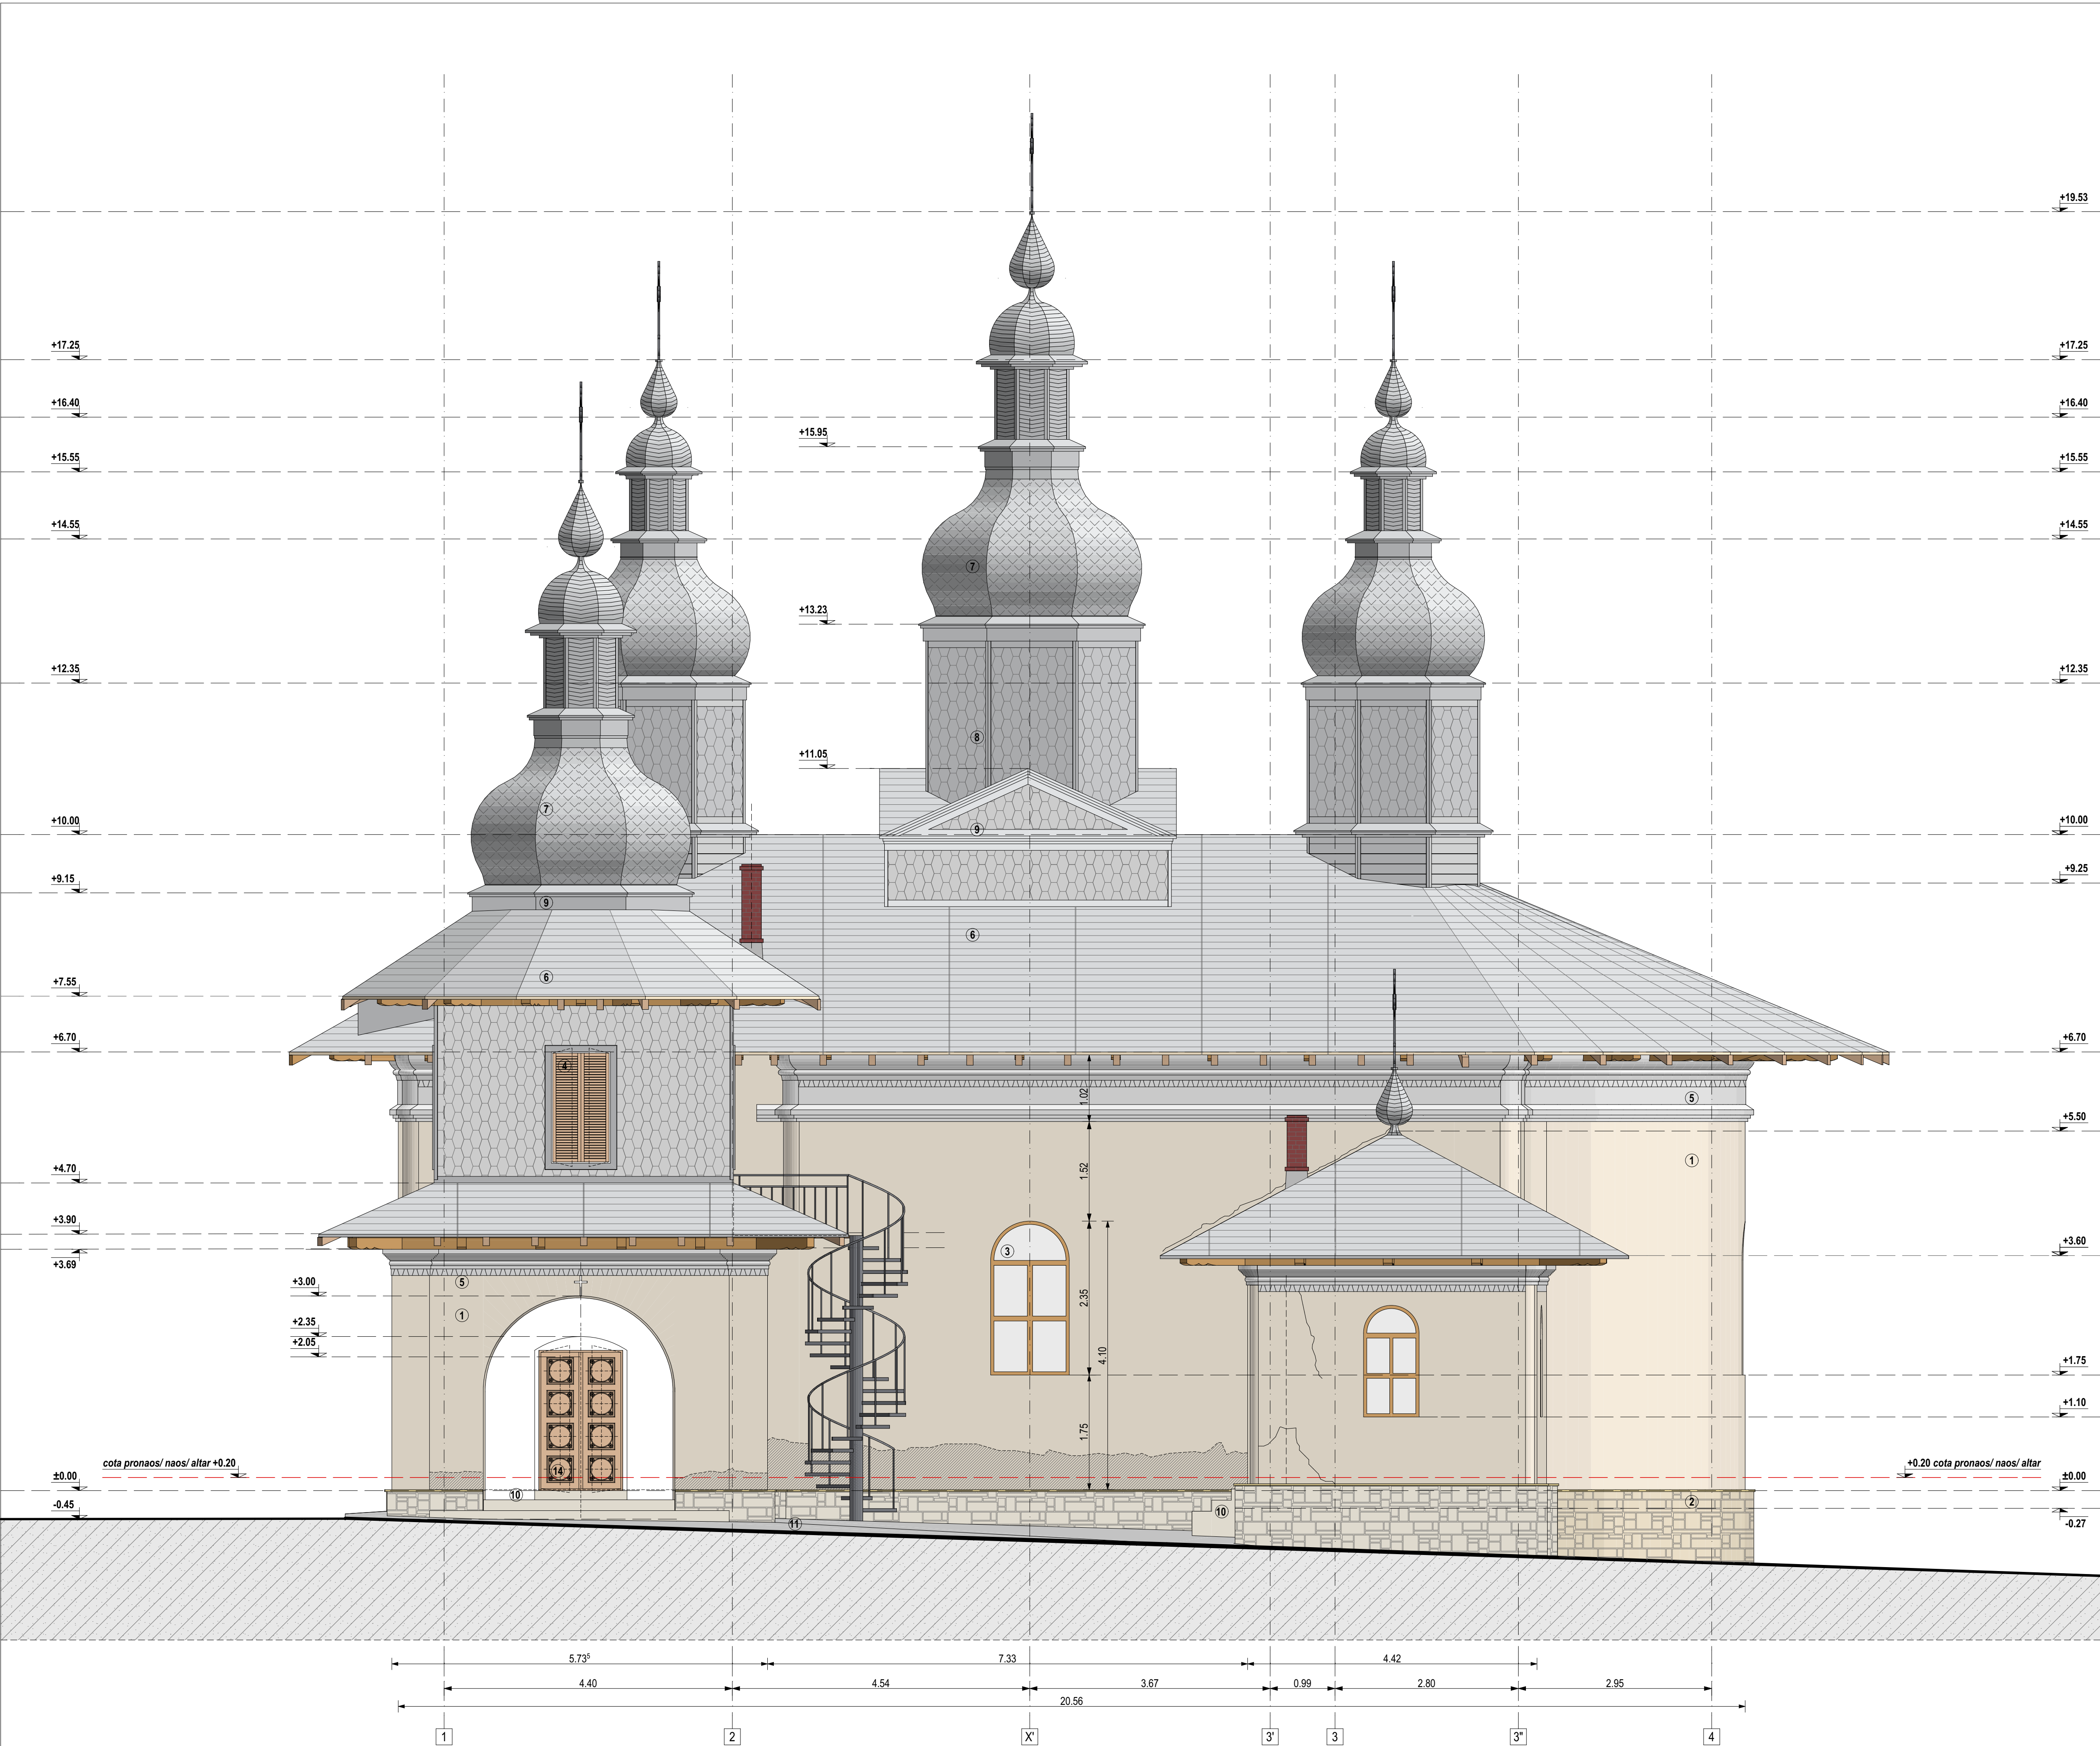
| <b>ALCATUIRE STRUCTURALA:</b><br><b>Biserica „Sf. Ioan Botezătorul” - cod LMI 2015- NT-II-m-A-10732.03, date: 1844, adăugiri cca. 1880</b><br><b>Infrastructura:</b> <ul style="list-style-type: none"><li>fundatii din piatra, cu grosimi egale cu cele ale peretilor structurali;</li><li>Adancimea acestora este cuprinsa intre -1.50 si 2.00m fata de C.T.A.</li></ul><br><b>Suprastructura:</b> <ul style="list-style-type: none"><li>pereti din caramida presata plina, de epoca, in grosimi de 1,00-1,88m;</li><li>planseul peste pridvor si diaconicon este din lemn: grinzi din lemn cu dimensiunile de 10x12, interax 70cm, si scandura;</li><li>planseul cafasului este din lemn: grinzi din lemn cu dimensiunile de 10x12, interax 70cm, si scandura;</li><li>planseul peste pronaos, naos si altar este din bolți din caramida plina;</li><li>acoperisul este de tip sarpanță din lemn de brad, cu invelitoare din tabla plana faltuita. Capriorii originali au sectiune rectangulara, cu dimensiunile de cca. 10x14cm. Acestia au fost inlocuiti, partial, in zona de streasina, cu niste capriori cu sectiune rectangulara 10x10cm.</li></ul> | | | |
| <b>INTERVENTII ANTERIOARE:</b><br><b>Suprastructura:</b> <ul style="list-style-type: none"><li>Reparatii locale la nivelul sarpanței, in special in zona de streasina, elementele originale au fost inlocuite cu niste capriori cu sectiune rectangulara 10x10cm.</li></ul> | | | |
| <b>DEGRADARI STRUCTURALE:</b> <ul style="list-style-type: none"><li>fisuri in spaletii de zidarie in zona diaconiconului, vizibile la exterior;</li><li>fisuri verticale la nivelul buiandrugilor in zona pronaosului, vizibile la exterior;</li><li>fisuri verticale la nivelul buiandrugilor in zona pridvorului vizibile la exterior;</li><li>fisuri si crapaturi in cheia arcadei ce separa pronaosul de naos;</li><li>fisuri verticale la nivelul buiandrugilor, in zona naosului, vizibile la interior;</li><li>infiltratii de umezeala in ziduri in zona naosului, vizibile la exterior;</li><li>elemente de sarpanța partial degradate, deformate si cu sectiuni pe alocuri subdimensionate;</li><li>unele elemente ale sarpanței au fost inlocuite in diverse etape de reparatii locale, astfel că structura actuală a acoperșului este neomogenă.</li><li>astereala degradata din cauza infiltratiilor de apa;</li><li>tencuiala desprinsa in zona diaconiconului, vizibile la exterior.</li></ul> | | | |
| <div><div></div> Zone afectate de infiltratii/ Discontinuitati la nivelul finisajului- datorate lipsei sistemului de preluare al apelor pluviale</div> <div><div></div> Zone cu fisuri</div> | | | |

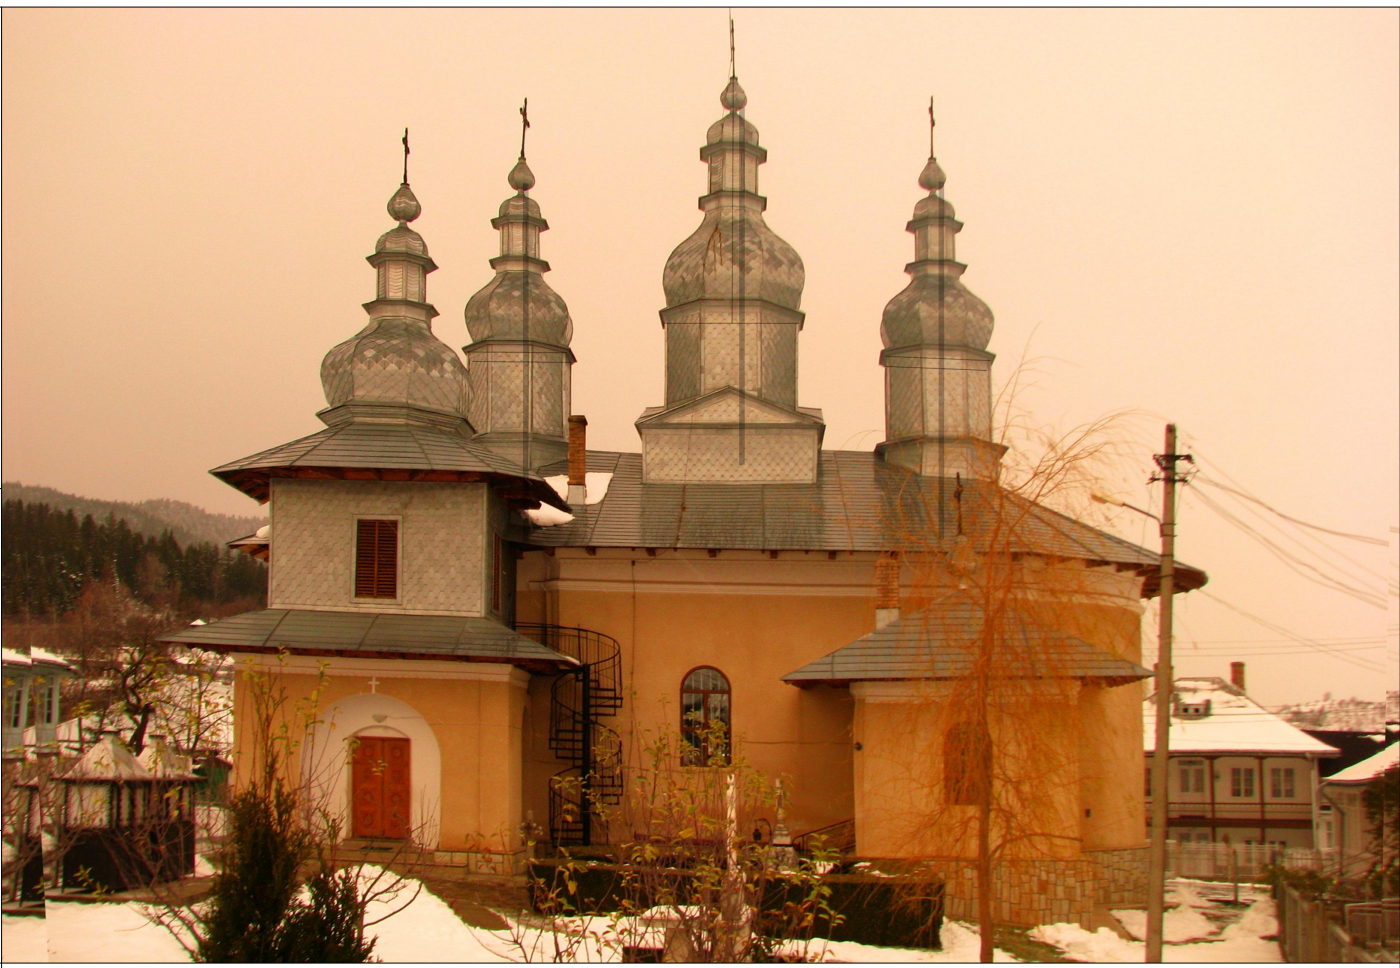
Biserica „Sf. Ioan Botezătorul”- decembrie 2017
