**ALCATUIRE STRUCTURALA:**  
**Biserica „Sf. Ioan Botezătorul” - cod LMI 2015- NT-II-m-A-10732.03, date: 1844, adăugiri cca. 1880**

| SPECIFICATIE | NUME | SEMNATURA | Scara:<br>1:50 | DENUMIRE PROIECT:<br><b>PUNEREA IN VALOARE A PATRIMONIULUI CULTURAL<br/>PRIN CONSOLIDAREA SI CONSERVAREA BISERICII<br/>„SFANTUL IOAN BOTEZATORUL”, DIN CADRUL ANSAMBLULUI<br/>MANASTIRII VARATEC</b> |
| DESENAT | ARH. MIHAELA POPINIUC | | | <b>PLAN INVELOITORE</b> |
| PLANSA<br>AR.4 | | | | |

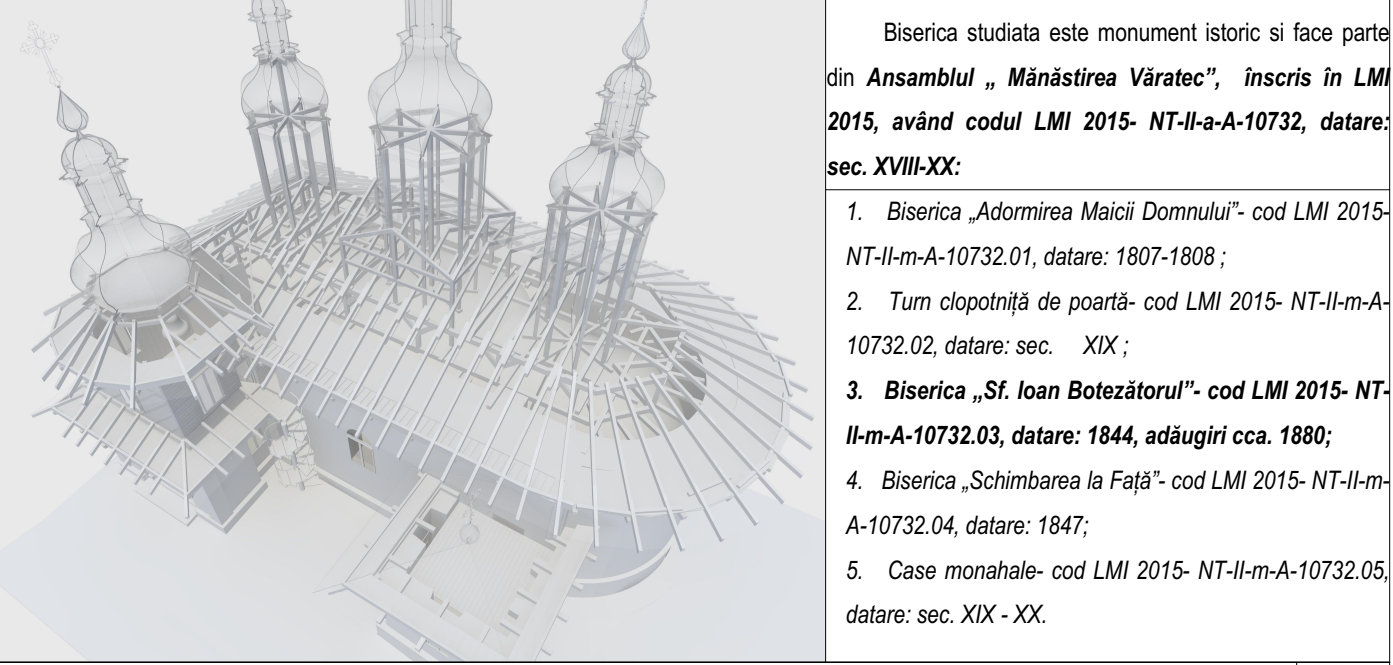
- fisuri in spaleții de zidarie in zona diaconiconului, vizibile la exterior;
- fisuri verticale la nivelul buiandrugilor in zona pronaosului, vizibile la exterior;
- fisuri verticale la nivelul buiandrugilor in zona pridvorului vizibile la exterior;
- fisuri si crapături in cheia arcadei ce separa pronaosul de naos;
- fisuri verticale la nivelul buiandrugilor, in zona naosului, vizibile la interior;
- infiltratii de umezeala in ziduri in zona naosului, vizibile la exterior;
- elemente de sarpanța partial degradate, deformate si cu sectiuni pe alocuri subdimensionate;
- unele elemente ale sarpanței au fost înlocuite în diverse etape de reparații locale, astfel că structura actuală a acoperișului este neomogenă.
- astereala degradata din cauza infiltratilor de apa;
- tencuiala desprinsa in zona diaconiconului, vizibile la exterior.
