Biserica „Sf. Ioan Botezătorul” - cod LMI 2015- NT-II-m-A-10732.03, date: 1844, adăugiri cca. 1880

| <div></div> <div>PROIECTANT GENERAL:<br/>Iasi, Calea Chisinaului, nr. 17, corp C1,<br/>et. 2, cam.207, judetul Iasi<br/>J221305/2007, C.U.I.: RO 21648235,<br/>Tel.:+40.332152.180,Fax:+40.374090.048</div> | | BENEFICIAR: | | Proiect nr.<br>001/2018 |
| | | | ARHITECTURA- RELEVU | |
| | | | SECTIUNE TRANSVERSALA S1 | |

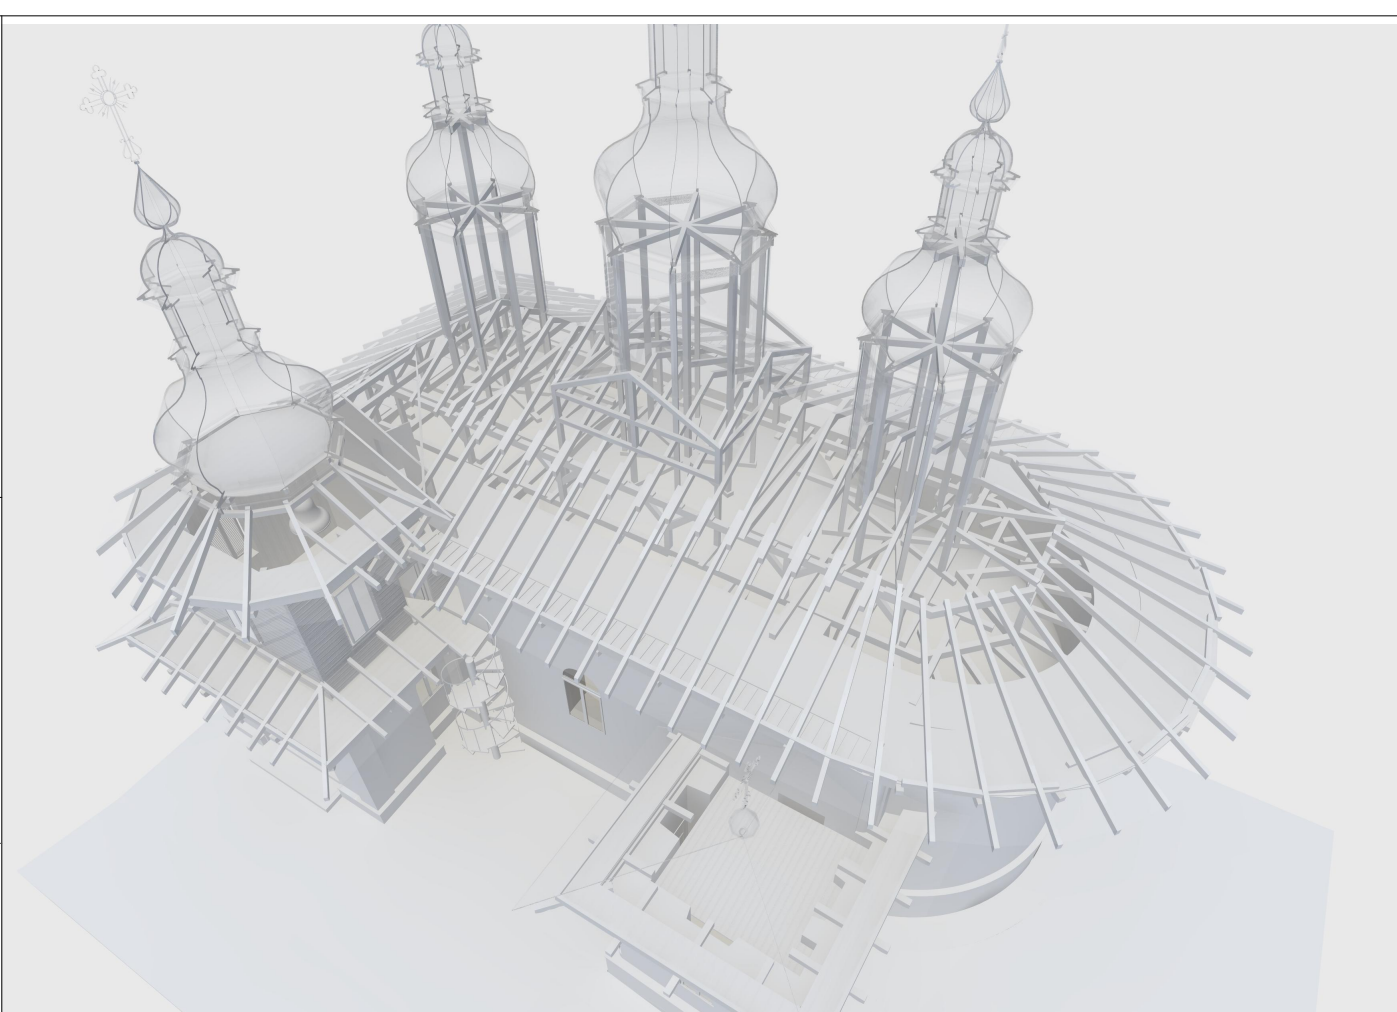
| <ul style="list-style-type: none"><li>▪ fisuri in spaletii de zidarie in zona diaconiconului, vizibile la exterior;</li><li>▪ fisuri verticale la nivelul buiandrugilor in zona pronaosului, vizibile la exterior;</li><li>▪ fisuri verticale la nivelul buiandrugilor in zona pridvorului vizibile la exterior;</li><li>▪ fisuri si crapaturi in cheia arcadei ce separa pronaosul de naos;</li><li>▪ fisuri verticale la nivelul buiandrugilor, in zona naosului, vizibile la interior;</li><li>▪ infiltratii de umezeala in ziduri in zona naosului, vizibile la exterior;</li><li>▪ elemente de sarpanta partial degradate, deformate si cu sectiuni pe alocuri subdimensionate;</li><li>▪ unele elemente ale sarpantei au fost inlocuite în diverse etape de reparatii locale, astfel că structura actuală a acoperişului este neomogenă.</li><li>▪ astereala degradata din cauza infiltratiilor de apa;</li><li>▪ tencuiala desprinsa in zona diaconiconului, vizibile la exterior.</li></ul> | |
