Biserica „Sf. Ioan Botezătorul” - zona turn clopotniță- fotografii decembrie 2017

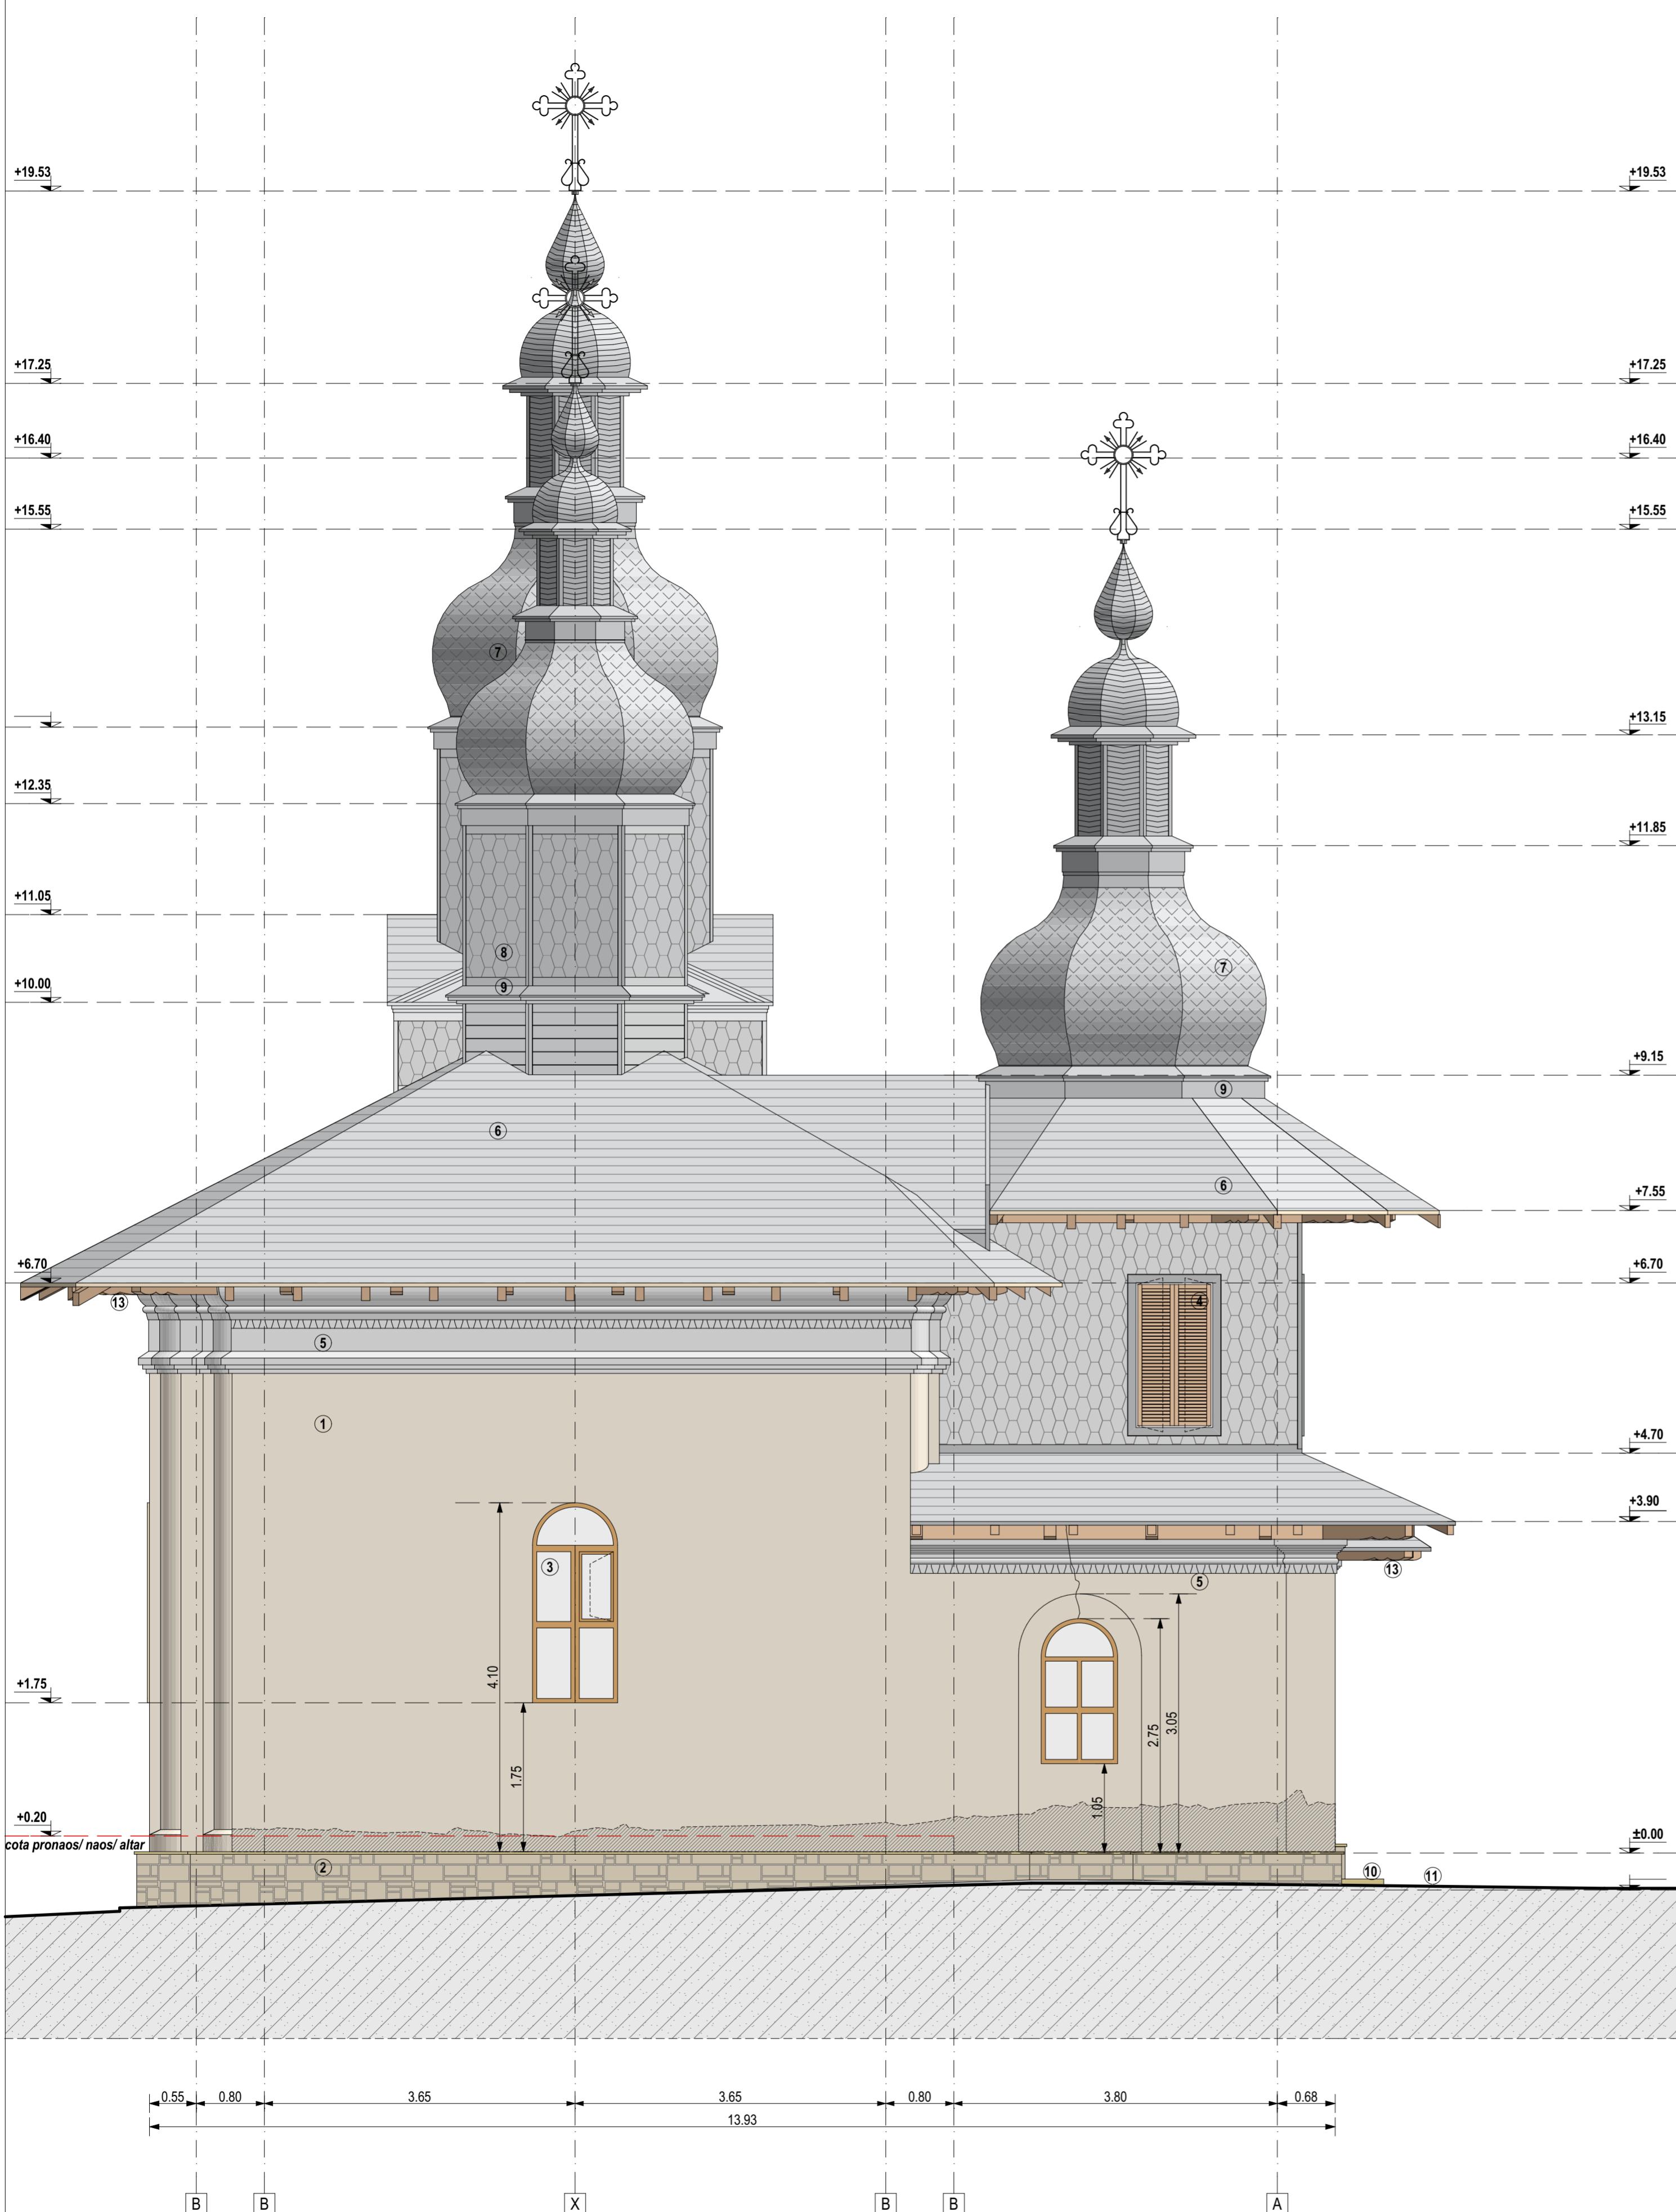
Zone afectate de infiltratii/  
Discontinuitati la nivelul  
finisajului- datorate lipsei  
sistemuui de preluare al  
apelor pluviale

Zone cu fisuri
