## **I. MEMORIU TEHNIC GENERAL**

*PUNEREA IN VALOARE A PATRIMONIULUI CULTURAL PRIN CONSOLIDAREA SI CONSERVAREA BISERICII „SFANTUL IOAN BOTEZATORUL” DIN CADRUL ANSAMBLULUI MANASTIRII VARATEC*

*Str. Veronica Micle, Nr.25, Sat Varatec, Comuna Agapia, Judetul Neamt*

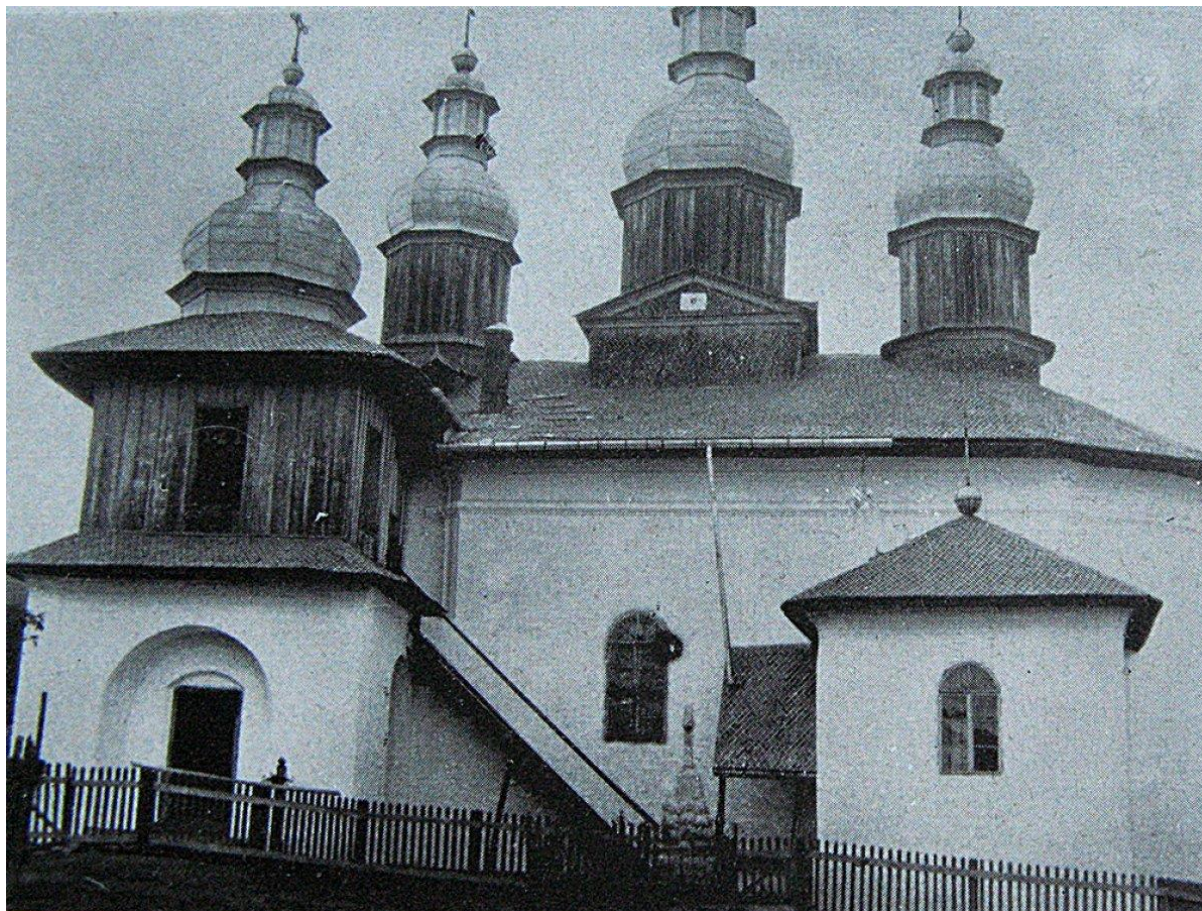
*Biserica „Sf. Ioan Botezătorul”- fotografie de epocă din perioada 1929*

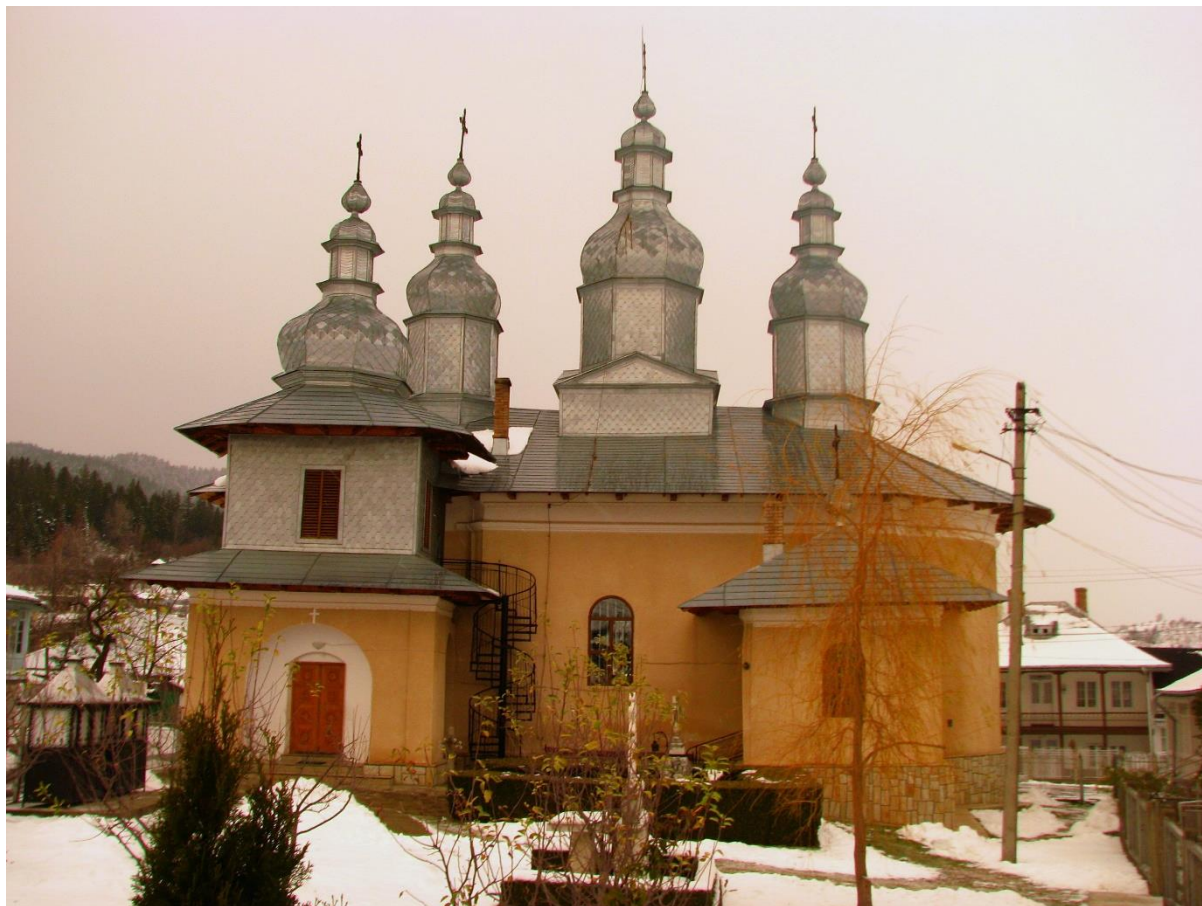
*Biserica „Sf. Ioan Botezătorul”- situatia actuala*

Biserica are plan dreptunghiular cu o lungime de 20.44m si o latime de 14.21m, avand atasat un pridvor, iar compartimentarea acesteia este una traditional- clasica:
