Biserica studiată este monument istoric și face parte din **Ansamblul „Mănăstirea Văratec”, înscris în LMI 2015, având codul LMI 2015- NT-II-a-A-10732, date: sec. XVIII-XX:**

ALCAITURE STRUCTURALA:
Biserica „Sf. Ioan Botezătorul” - cod LMI 2015- NT-II-a-A-10732.03, date: 1844, adăugiri cca. 1880

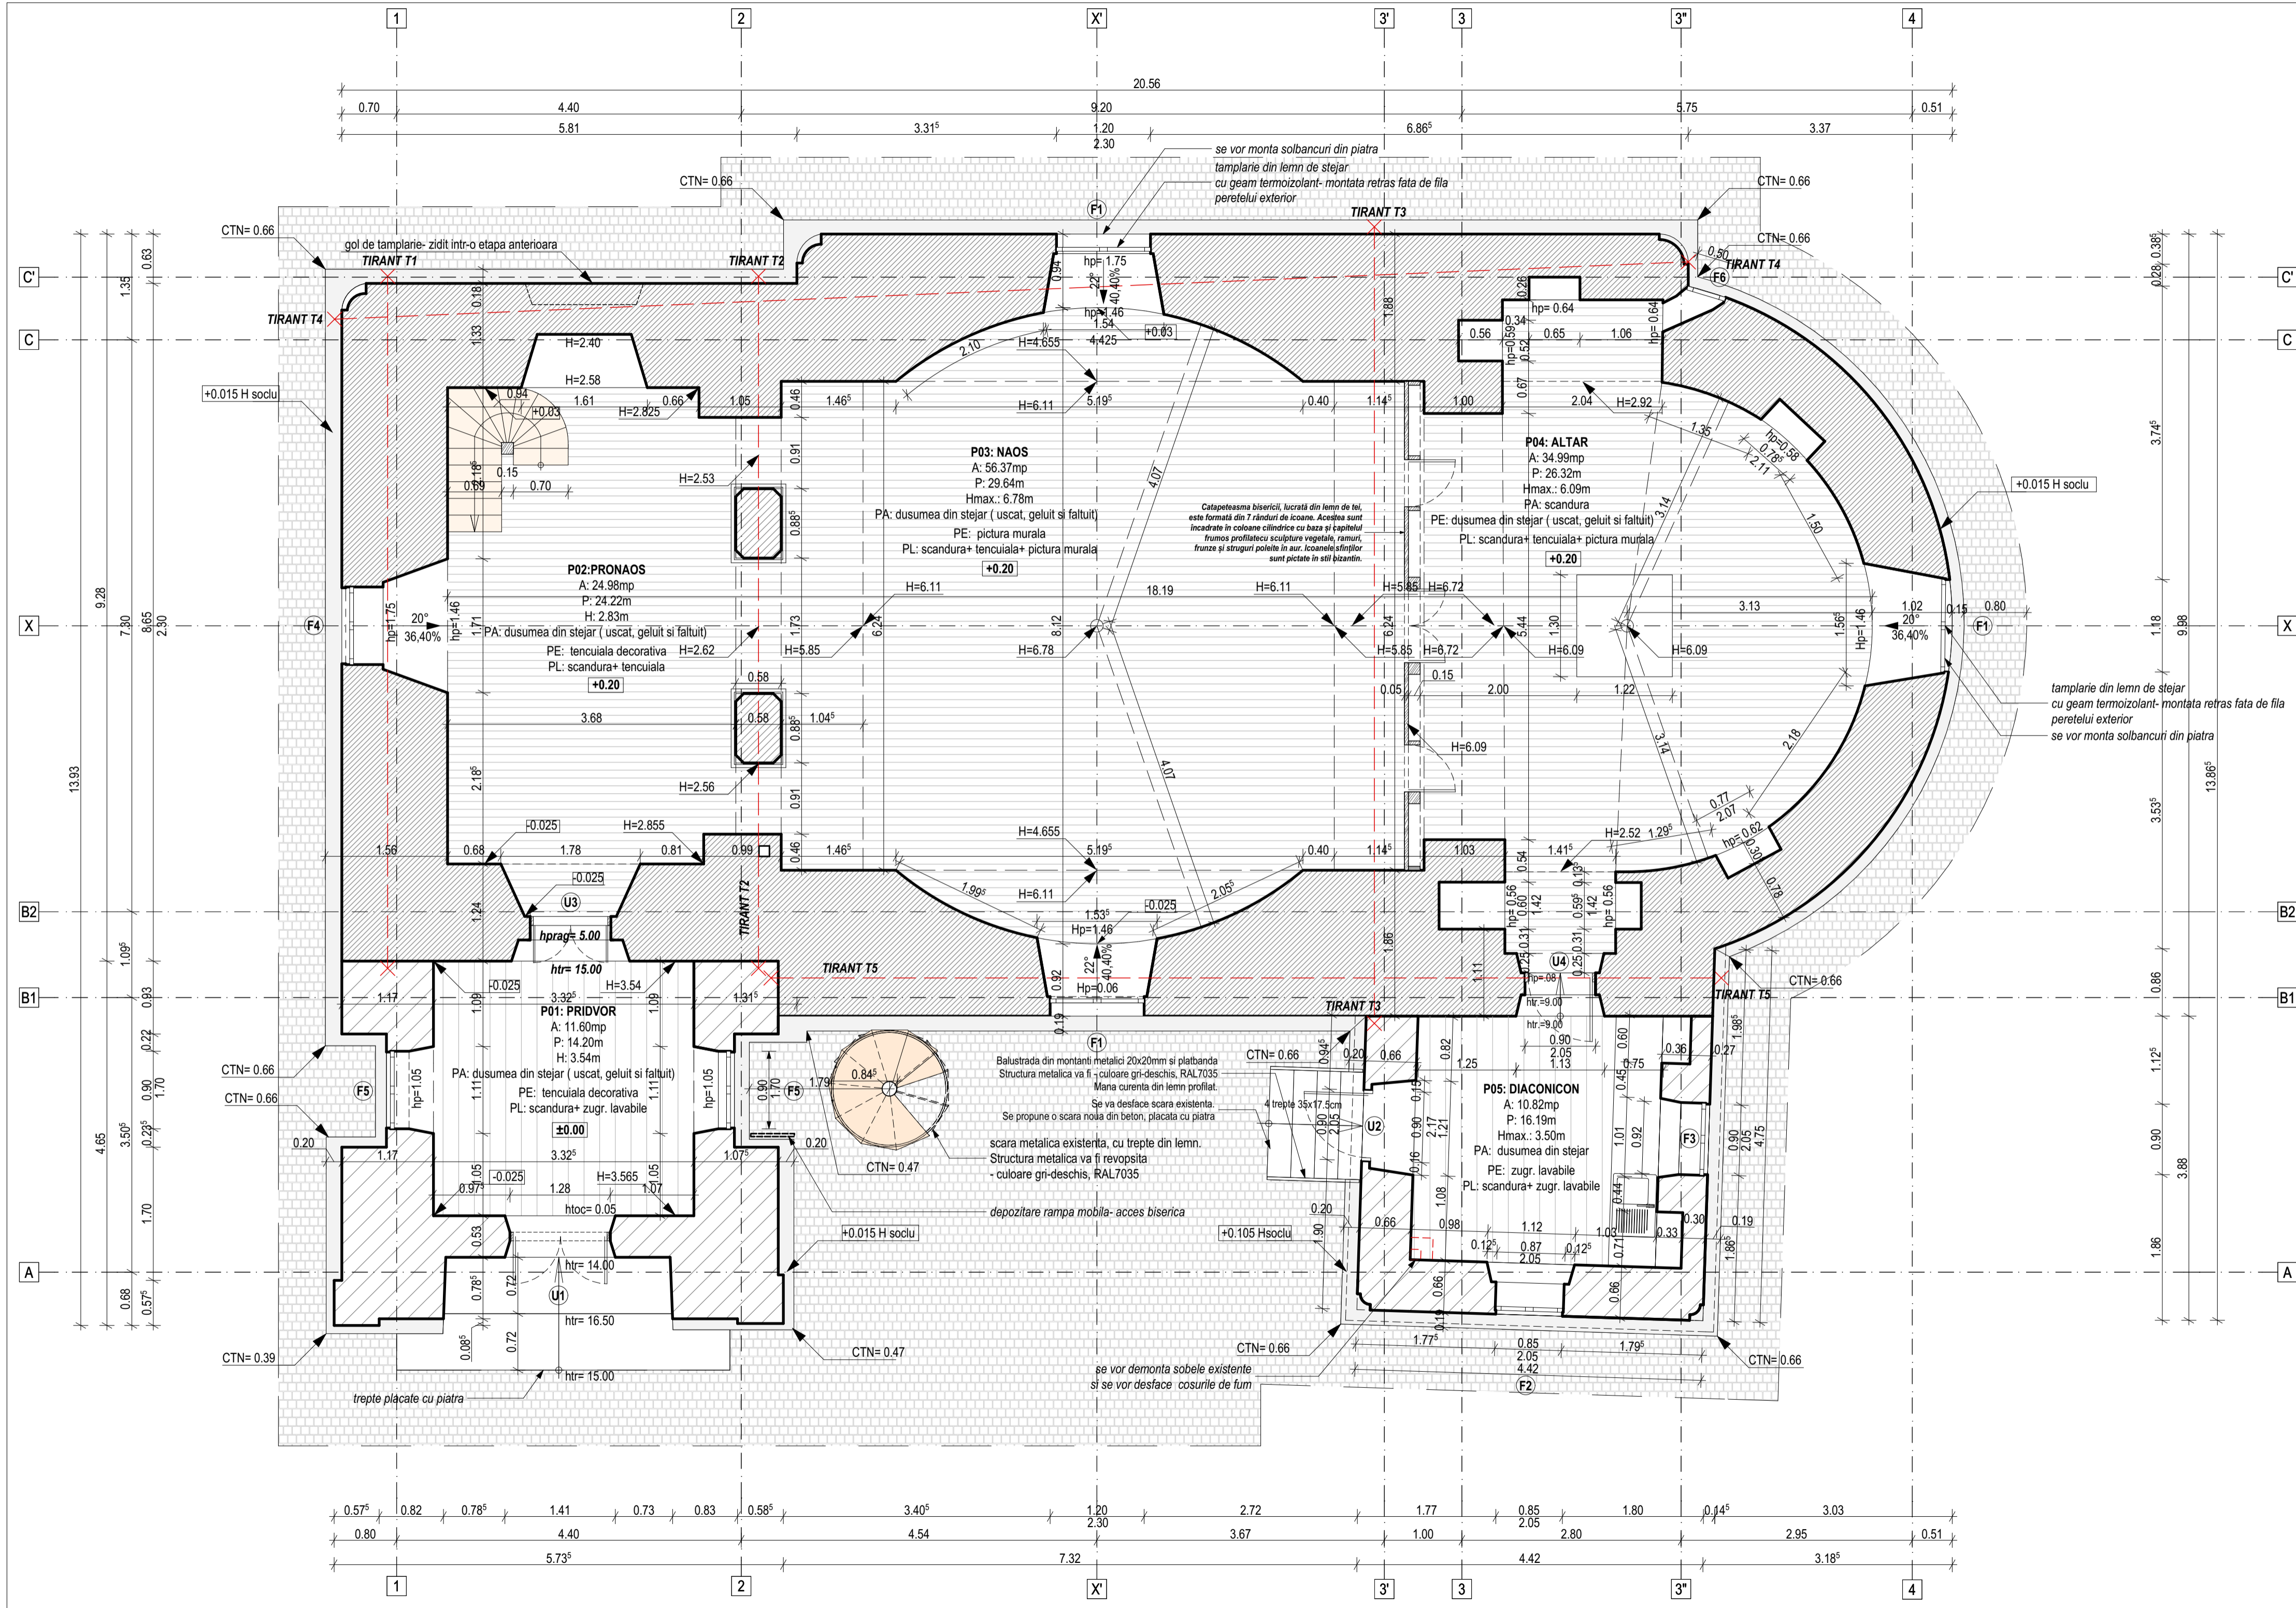
Infrastructura:

- fundatii din piatra, cu grosimi egale cu cele ale peretilor structurali;
- Adancimea acestora este cuprinsa intre -1.50 si 2.00m fata de C.T.A.

Suprastructura:

- pereti din caramida presata plina, de epoca, in grosimi de 1.00-1.88m;
- plansele peste pridvor si diaconicon este din lemn: grinzi din lemn cu dimensiunile de 10x12, interax 70cm, si scandura;
- plansele cafasilui este din lemn: grinzi din lemn cu dimensiunile de 10x12, interax 70cm, si scandura;
- plansele peste pronaos, naos si altar este din bolți din caramida plina;
- acoperisul este de tip sarpanță din lemn de brad, cu înveltoare din tabla plana falțuita. Caprioții originali au secțiune rectangulara, cu dimensiunile de cca. 10x14cm. Acestia au fost înlocuți, partial, în zona de streasina, cu niste caprioți cu secțiune rectangulara 10x10cm.

MASURI DE REABILITARE/ CONSOLIDARE:

- Consolidarea zidurilor prin utilizarea de tiranti introdusi în galerii orizontale, dispuse în grosimea zidurilor și injectate cu lapte de ciment;
- Imbunatirea capacitatii portante a zidariei și protejarea acesteia împotriva infiltratilor prin realizarea unor injectii hidrofobe perimetrale;

- Reafacerea troturelor perimetrale - se vor realiza trotuare noi, cu latimea de 1m, din dale din piatra naturala de 4.5 cm grosime, pozate pe o sapa suport din mortar de 3 cm grosime și pe un strat de fundatie format din argila compactata de aprox. 30 cm grosime și un strat de balast de 10 cm grosime;

- Realizarea de rigole perimetrale noi - sistematizarea terenului și amenajarea unui sistem de rigole în jurul ansamblului pentru îndepărtarea și canalizarea apelor pluviale;

- Ignifugare și biocidare structura sarpanța:
 - se va analiza starea sarpanței din lemn și se vor îndepărta depunerile aderente și neaderente de pe suprafața lemnului, atât pe cale chimică (diferiți solvenți), cât și pe cale fizică (acțiune mecanică). Se vor completa bucițile de lemn lipsă sau aflate într-o stare avansată de degradare (atac xilofag). Părțile completate vor fi confecționate din aceeași esență ca originalul, în acest caz lemn de stejar;

- după îndepărtarea mortarelor, depunerilor și după ce se vor face completările necesare, va urma stoparea atacului xilofag. După ce suprafața lemnului a fost curățată, se va efectua o operațiune de consolidare asupra părților de lemn desprinse și se va face tratamentul biologic, în etape consecutive cu diferite soluții;

- se va interveni, unde este cazul, asupra îmbinărilor elementelor de lemn prin rigidizarea locala cu elemente metalice;
 - refacerea elementelor putrede ale sarpanței în proporție de ...%;

- Înlocuirea înveltoirii existente din tabla falțuita zincata cu tabla falțuita din cupru;
- Reafacerea pardoselii - dusemele de stejar uscat, geluit și falțuit, în grosime fină de 42 mm, montat pe grinzioare de tufan 80x80 mm, asezate pe un start suport din beton B50 cu adaos de ciment, pe o suprafața totala de 170 mp. Sub startul suport se vor prevedea un strat de reparatiie din balast granulatie 0-7 mm în grosime de 5 cm și un start de nisip cu aceeași grosime (5 cm);

- Schimbarea tamplariei existente cu profil PVC în tamplarie din lemn stratificat (se va reconstitui configuratia tamplariei din lemn anterioara);
- Reabilitarea finisajelor exterioare;

- Amenajari interioare:
 - reabilitarea elementelor din lemn (scara interioara care realizeaza accesul în cafas, scara din turnul - clopotnita, balustrade din lemn). După ce suprafața lemnului a fost curățată, se va efectua o operațiune de consolidare asupra părților de lemn desprinse și se va face tratamentul biologic, în etape consecutive cu diferite soluții. Spre final, după evaporarea totală a solvenților utilizați și după întărirea consolidanților, se va impregna suportul lemnos la cald cu un amestec hidrocarburic de rășini și ceară de albine. Apoi se va continua cu o vernisare a lemnului cu o soluție păstoasă din același amestec, urmând ca apoi suprafața să fie lustruită cu un material textil;
