| SFANTA MANASTIRE VARATEC | | PUNEREA IN VALOARE A PATRIMONIULUI CULTURAL<br>PRIN CONSOLIDAREA SI CONSERVAREA BISERICII<br>„SFANTUL IOAN BOTEZATORUL”, DIN CADRUL ANSAMBLULUI<br>MANASTIRII VARATEC | |
| | | ARHITECTURA- RELEVU | |
| | | FATADA EST | |
| | | PLANSA AR.10 | |

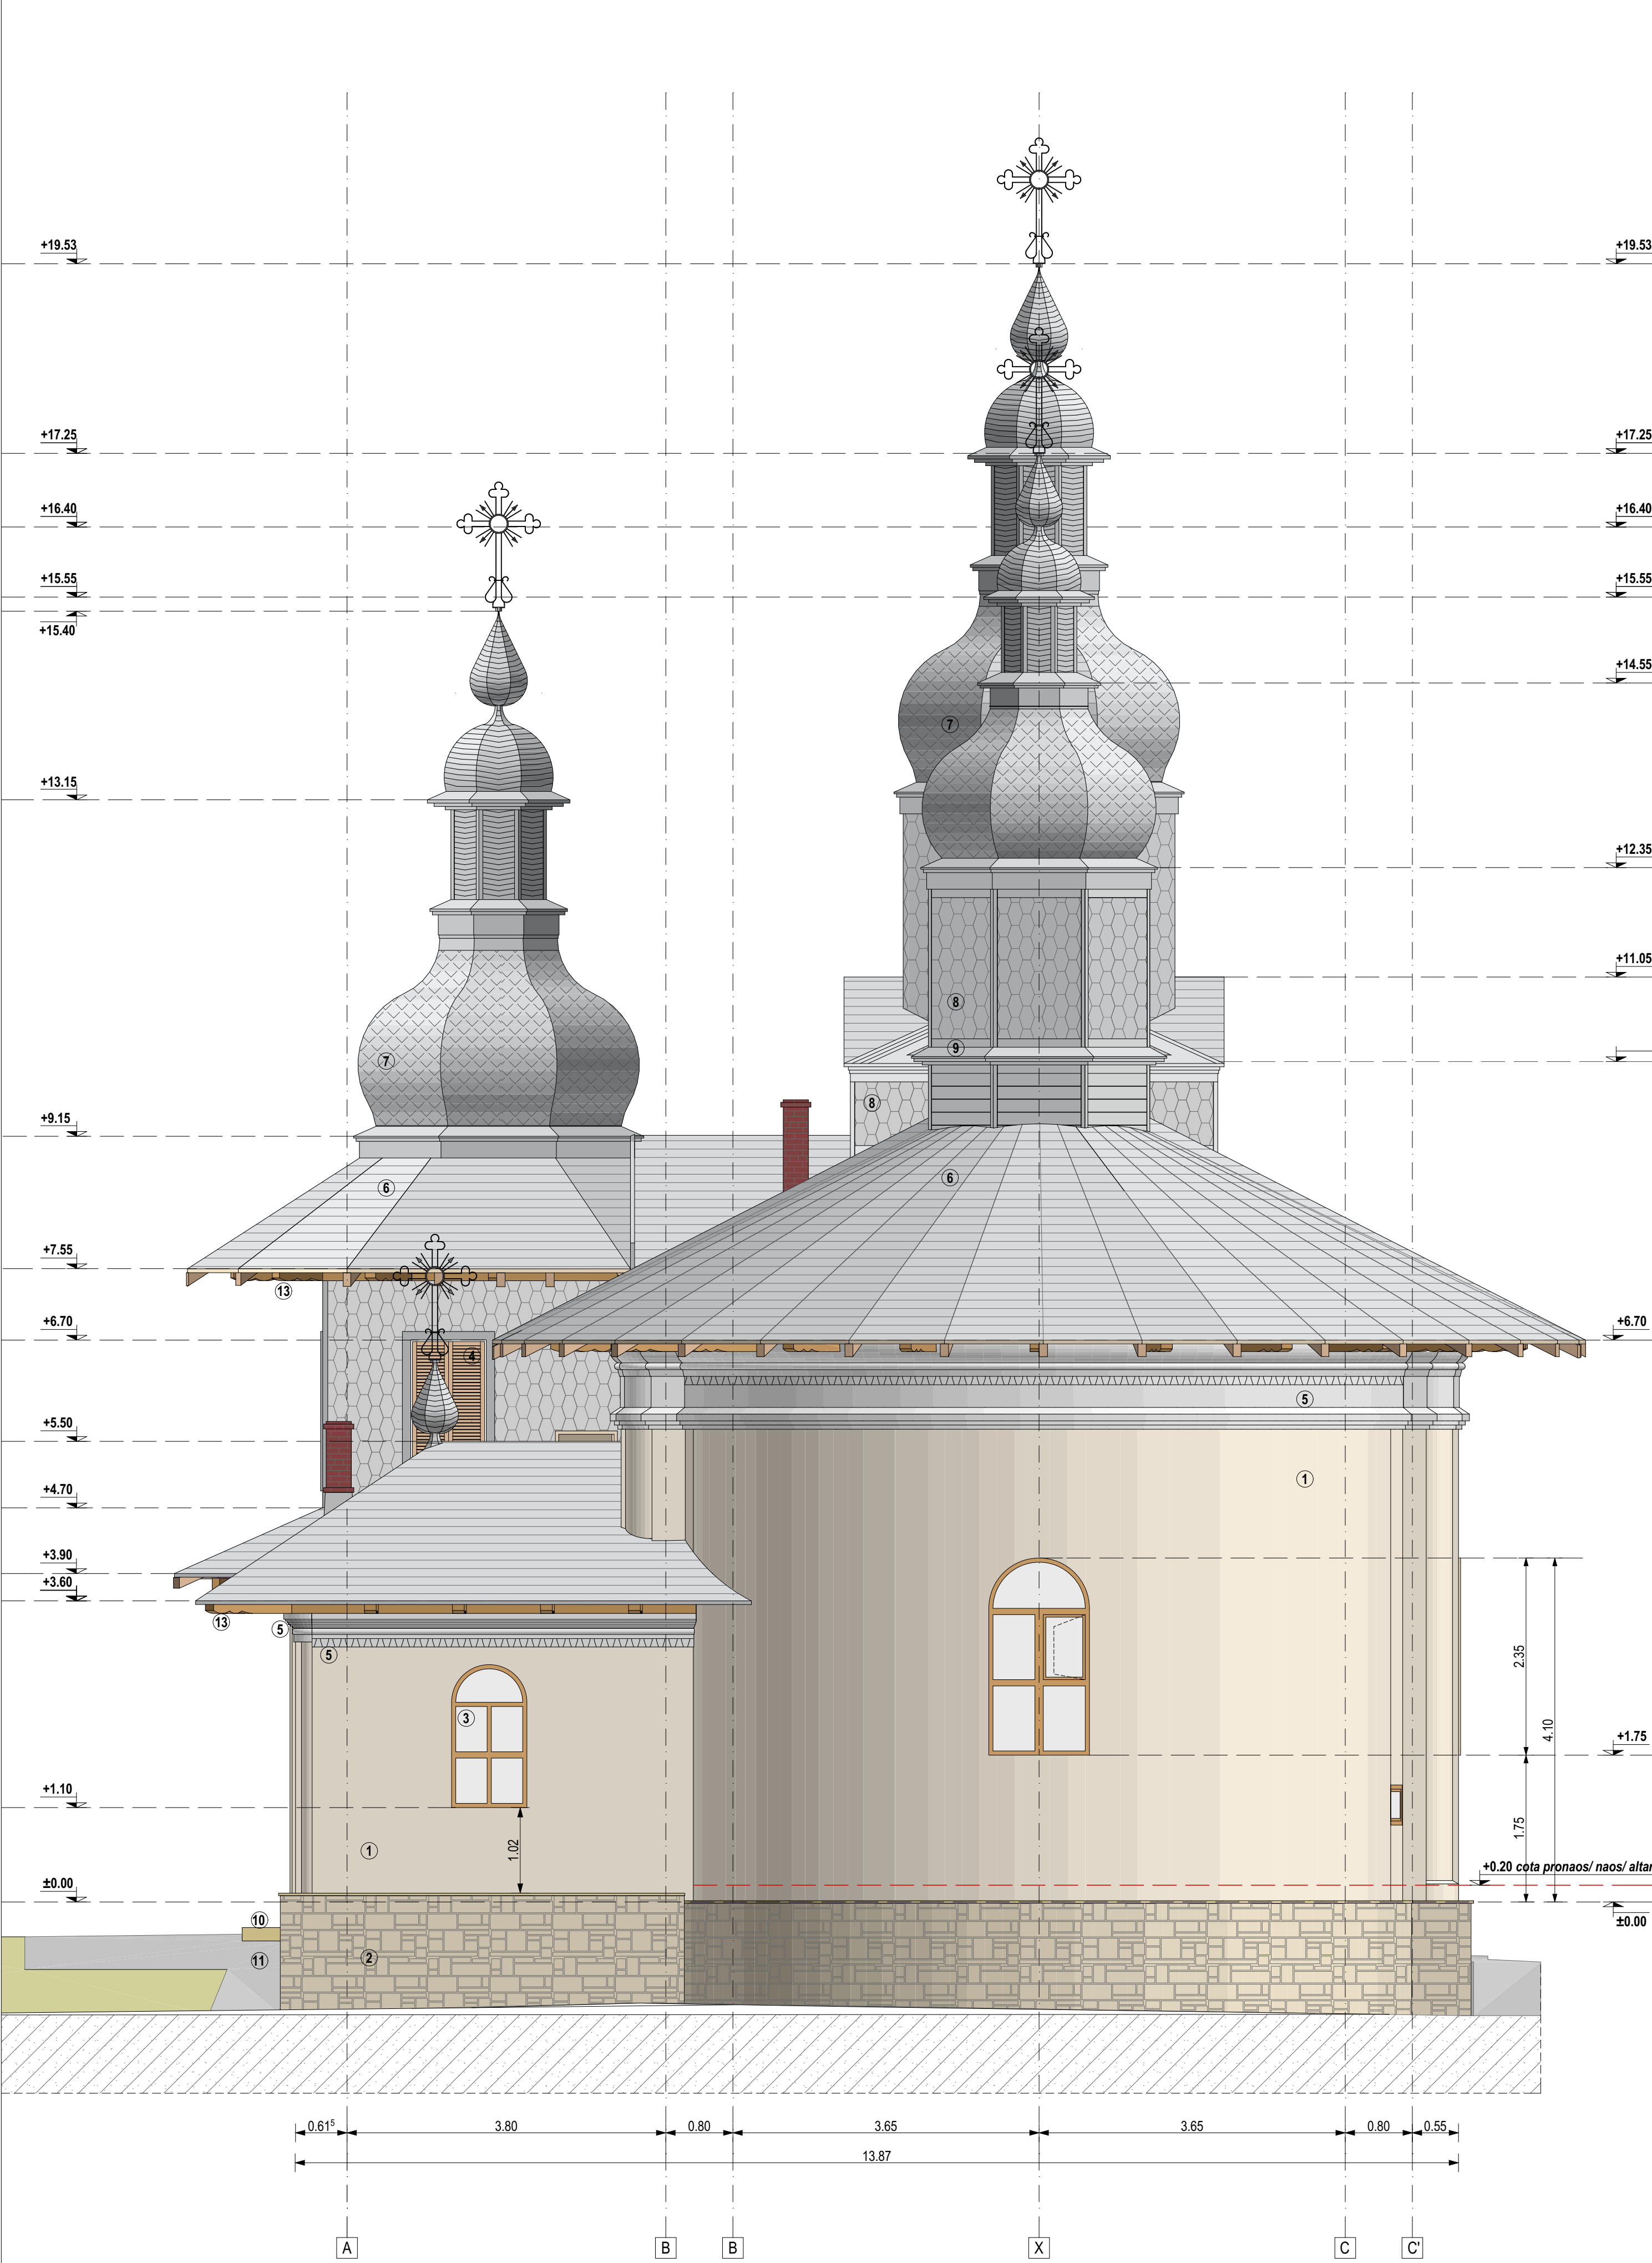
| <b>Infrastructura:</b> <ul style="list-style-type: none"><li>fundatii din piatra, cu grosimi egale cu cele ale peretilor structurali;</li><li>Adancimea acestora este cuprinsa intre -1.50 si 2.00m fata de C.T.A.</li></ul> | | | |
| <b>Suprastructura:</b> <ul style="list-style-type: none"><li>pereti din caramida presata plina, de epoca, in grosimi de 1,00- 1,88m;</li><li>planseul peste pridvor si diaconicon este din lemn: grinzi din lemn cu dimensiunile de 10x12, interax 70cm, si scandura;</li><li>planseul cafasului este din lemn: grinzi din lemn cu dimensiunile de 10x12, interax 70cm, si scandura;</li><li>planseul peste pronaos, naos si altar este din bolți din caramida plina;</li><li>acoperisul este de tip sarpanță din lemn de brad, cu învelitoare din tabla plana faltuita. Capriorii originali au sectiune rectangulara, cu dimensiunile de cca. 10x14cm. Acestia au fost inlocuiti, partial, in zona de streasina, cu niste capriori cu sectiune rectangulara 10x10cm.</li></ul> | | | |
| <b>Suprastructura:</b> <ul style="list-style-type: none"><li>Reparatii locale la nivelul sarpanței, in special in zona de streasina, elementele originale au fost inlocuite cu niste capriori cu sectiune rectangulara 10x10cm.</li></ul> | | | |
| <ul style="list-style-type: none"><li>fisuri in spaletii de zidarie in zona diaconiconului, vizibile la exterior;</li><li>fisuri verticale la nivelul buiandrugilor in zona pronaosului, vizibile la exterior;</li><li>fisuri verticale la nivelul buiandrugilor in zona pridvorului vizibile la exterior;</li><li>fisuri si crapaturi in cheia arcadei ce separa pronaosul de naos;</li><li>fisuri verticale la nivelul buiandrugilor, in zona naosului, vizibile la interior;</li><li>infiltratii de umezeala in ziduri in zona naosului, vizibile la exterior;</li><li>elemente de sarpanța partial degradate, deformate si cu sectiuni pe alocuri subdimensionate;</li><li>unele elemente ale șarpantei au fost inlocuite in diverse etape de reparatii locale, astfel că structura actuală a acoperișului este neomogenă.</li><li>astereala degradata din cauza infiltratiilor de apa;</li><li>tencuiala desprinsa in zona diaconiconului, vizibile la exterior.</li></ul> | | | |
