| RELEVAT | ARH. MIHAELA POPINIUC | | Format: | DENUMIRE PROIECT: PUNEREA IN VALOARE A PATRIMONIULUI CULTURAL PRIN CONSOLIDAREA SI CONSERVAREA BISERICII „SFANTUL IOAN BOTEZATORUL”, DIN CADRUL ANSAMBLULUI MANASTIRII VARATEC |
| Drepturi de autor: S.C. EUROAMIRA S.R.L. conform Lege nr. 8/1996 | | | Revizia:R0 | ARHTECTURA- RELEVU |
| | | | | PLAN CAFAS |
| | | | | PLANSĂ AR.2 |

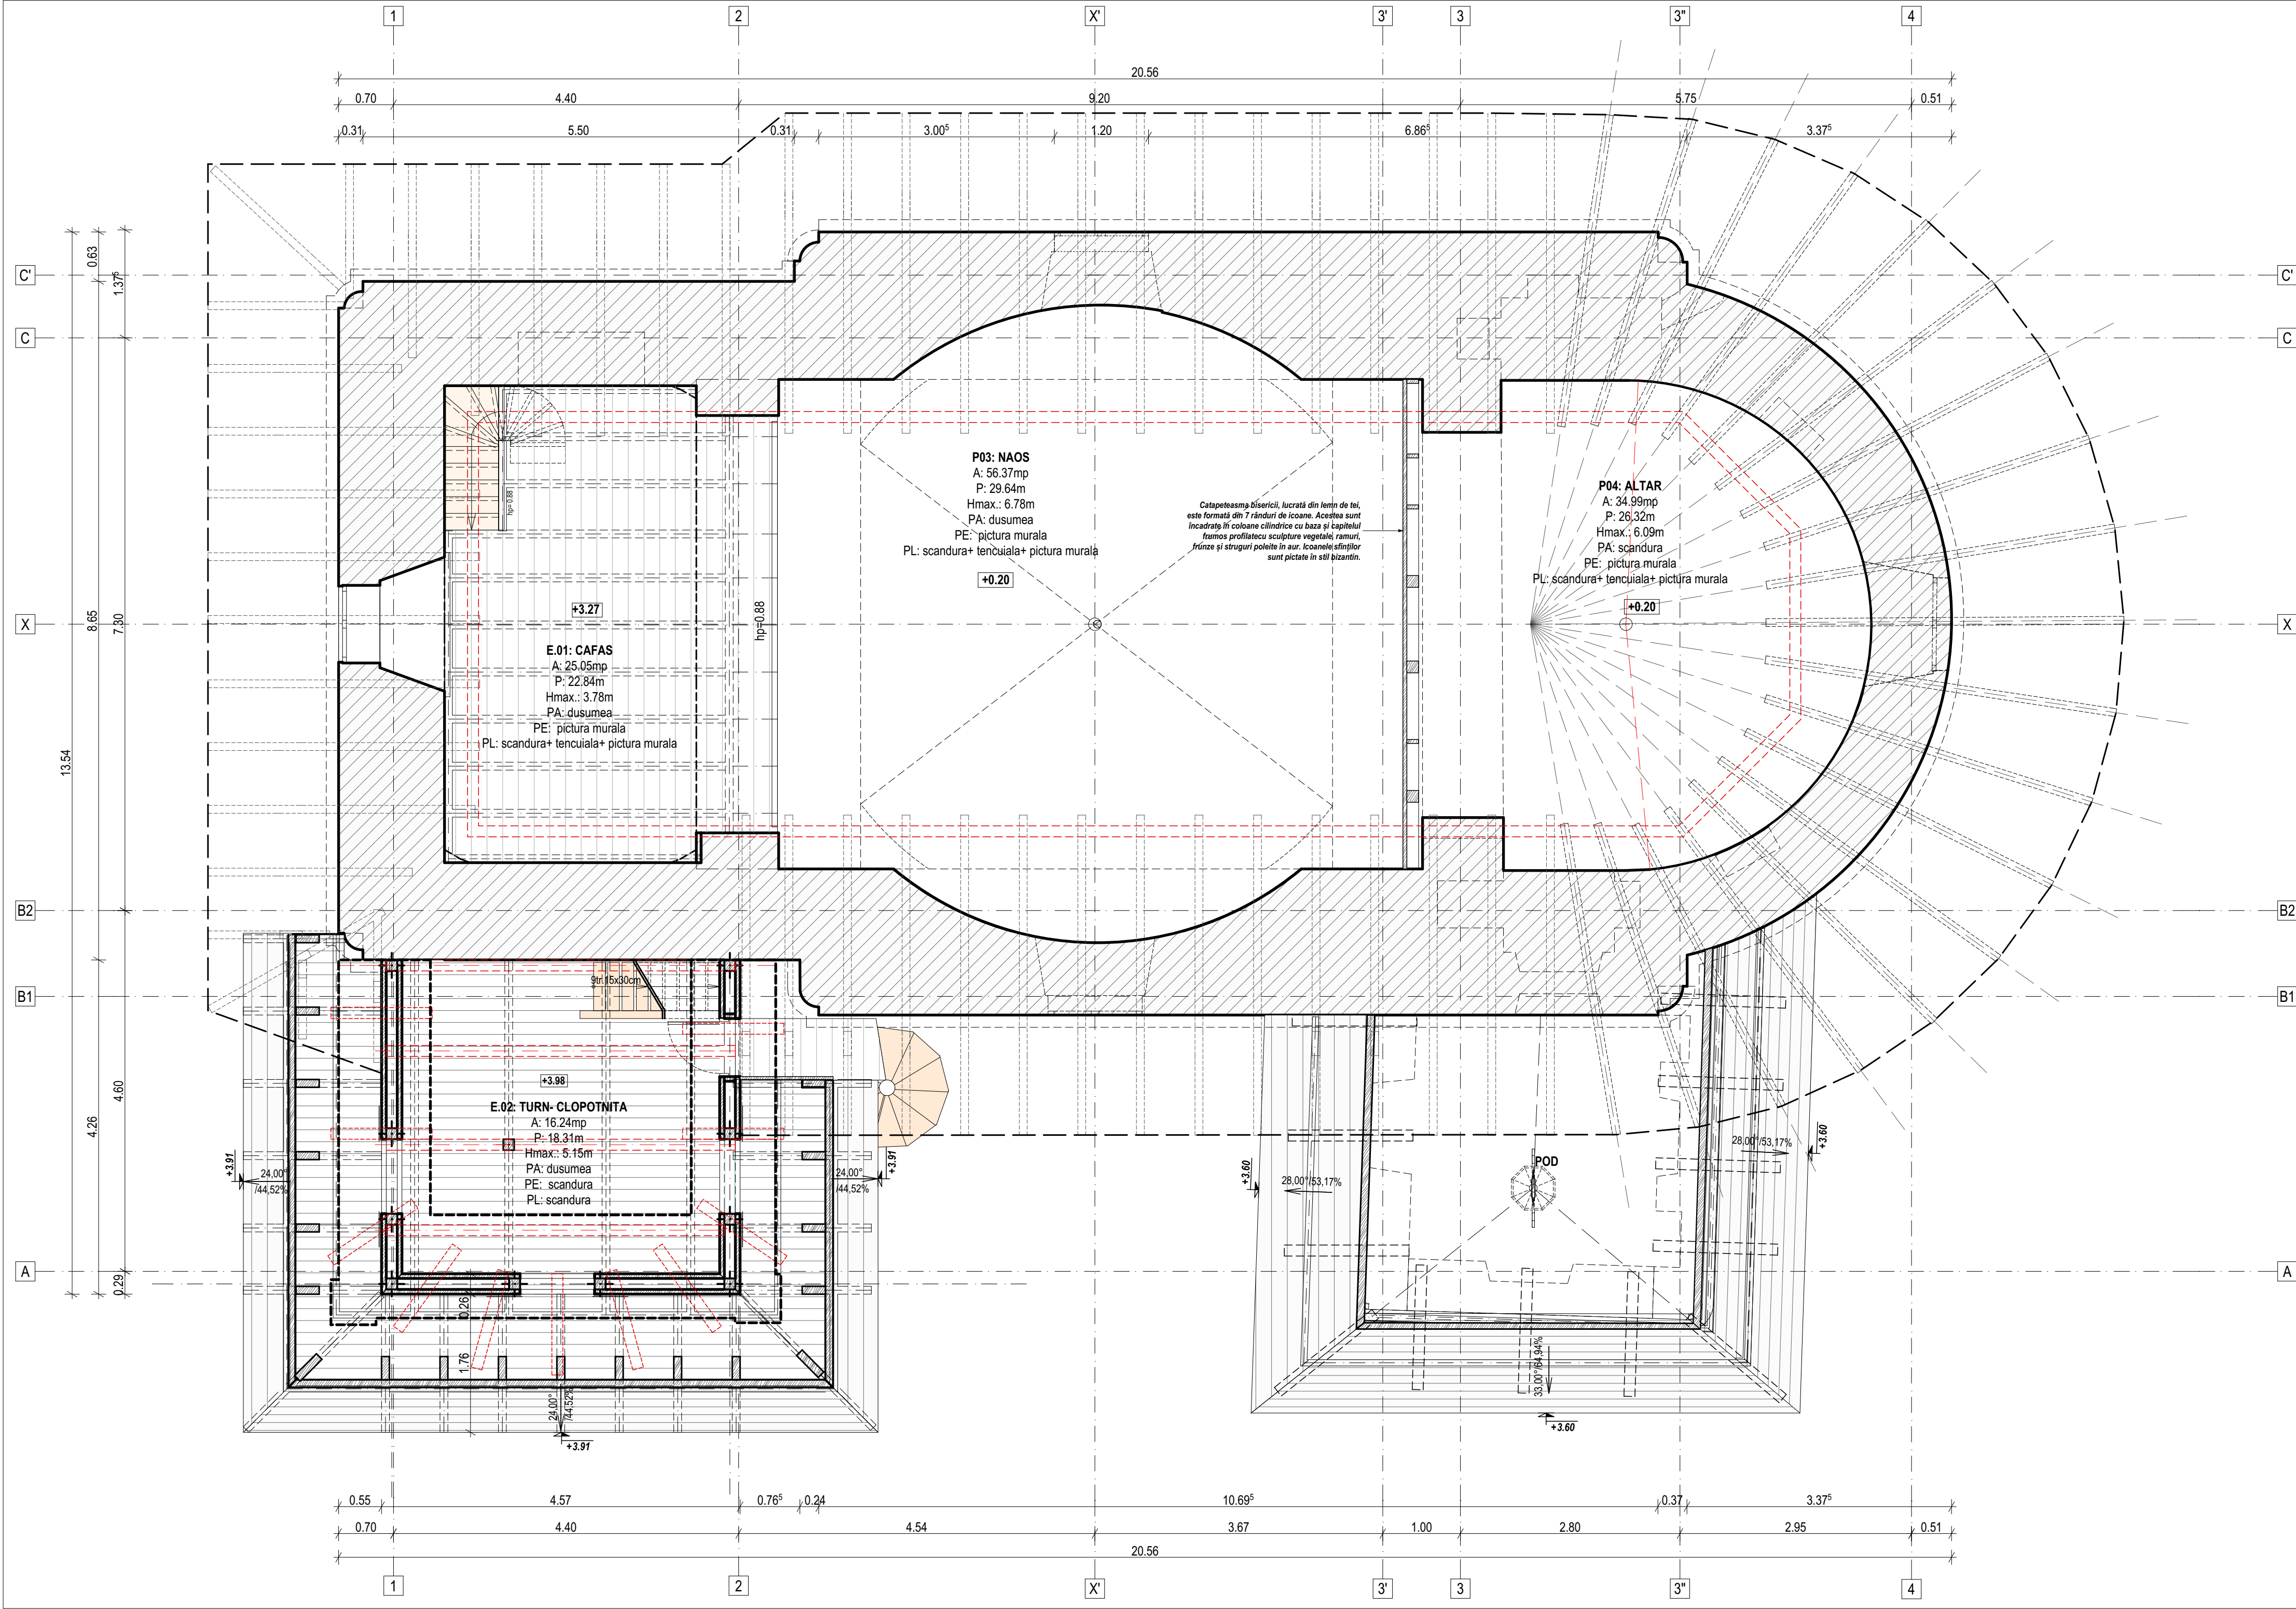
**ALCATUIRE STRUCTURALA:**  
**Biserica „Sf. Ioan Botezătorul” - cod LMI 2015- NT-II-m-A-10732.03, datare: 1844, adăugiri cca. 1880**

- Infrastructura:**
- fundatii din piatra, cu grosimi egale cu cele ale peretilor structurali;
  - Adancimea acestora este cuprinsa intre -1.50 si 2.00m fata de C.T.A.
- Suprastructura:**
- pereti din caramida presata plina, de epoca, in grosimi de 1,00- 1,88m;
  - planseul peste pridvor si diaconicon este din lemn: grinzi din lemn cu dimensiunile de 10x12, interax 70cm, si scandura;
  - planseul cafasului este din lemn: grinzi din lemn cu dimensiunile de 10x12, interax 70cm, si scandura;
  - planseul peste pronaos, naos si altar este din bolti din caramida plina;
  - acoperisul este de tip sarpanță din lemn de brad, cu învelitoare din tabla plana faltuita. Capriorii originali au sectiune rectangulara, cu dimensiunile de cca. 10x14cm. Acestia au fost înlocuiti, partial, in zona de streasina, cu niste capriori cu sectiune rectangulara 10x10cm.

- DEGRADARI STRUCTURALE:**
- fisuri in spaletii de zidarie in zona diaconiconului, vizibile la exterior;
  - fisuri verticale la nivelul buiandrugilor in zona pronaosului, vizibile la exterior;
  - fisuri verticale la nivelul buiandrugilor in zona pridvorului vizibile la exterior;
  - fisuri și crapături in cheia arcadei ce separa pronaosul de naos;
  - fisuri verticale la nivelul buiandrugilor, in zona naosului, vizibile la interior;
  - infiltrati de umezeala in ziduri in zona naosului, vizibile la exterior;
  - elemente de sarpanța partial degradate, deformate și cu sectiuni pe alocuri subdimensionate;
  - unele elemente ale sarpanței au fost înlocuite în diverse etape de reparatii locale, astfel că structura actuală a acoperişului este neomogenă.
  - astereala degradata din cauza infiltratiilor de apa;
  - tencuiala desprinsa in zona diaconiconului, vizibile la exterior.
